# LIAISON LYON - TURIN / COLLEGAMENTO TORINO - LIONE

*Infopoint Caserma Clemente Henry - Susa*

**Fase 2 - Relazione tecnico illustrativa**

**Oggetto: relazione indagini stratigrafiche eseguite sulle superfici esterne della Caserma Henry a Susa.**

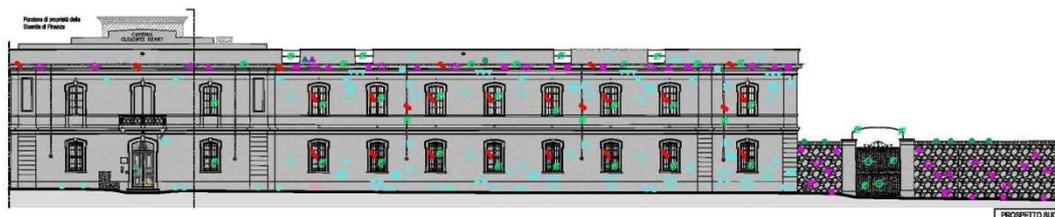
Figura 4 - Prospetto principale

Il fronte principale a sud, che si affaccia sulla piazza, e quello ad est, risultano essere in uno stato di conservazione discreto.

L'intervento sulle facciate, prevederà interventi di rimozione dei cavi e degli impianti tecnologici obsoleti, la pulitura, la verifica della stabilità degli elementi architettonici (cornicioni, mensole e fasce marcapiano), la rimozione di rappezzamenti cementizi, e piccole opere di risanamento, completate da una tinteggiatura e velatura finale per l'accordo cromatico dell'insieme.

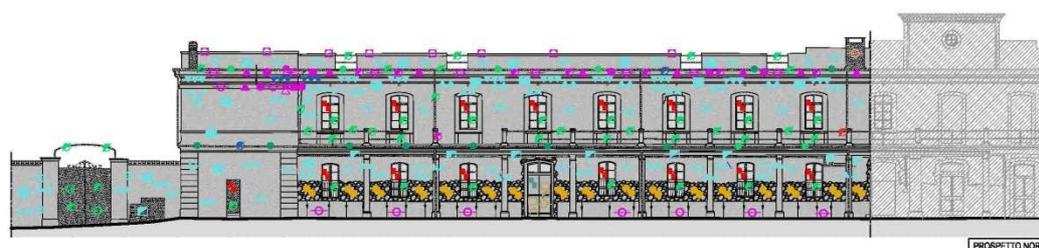
**Figura 6 - Prospetto nord**

Nel fronte a nord, che affaccia verso il cortile interno e risulta essere nel peggiore stato di conservazione, si prevedono interventi di risanamento più consistenti.

Per i rivestimenti lapidei di facciata che vanno a contornare e aperture sotto il portico, è stata prevista l'eliminazione, dopo aver accertato il loro inserimento in una fase molto recente e non coerente con l'edificio stesso.

In questa parte dell'edificio troviamo, inoltre, una serie di elementi, quali le mangiatoie in pietra, i parapetti metallici del porticato, il portoncino in legno per i quali sono previsti interventi specialistici di conservazione.

Anche sul fronte posteriore verrà effettuata una tinteggiatura a calce e velatura finale per l'accordo cromatico dell'insieme.

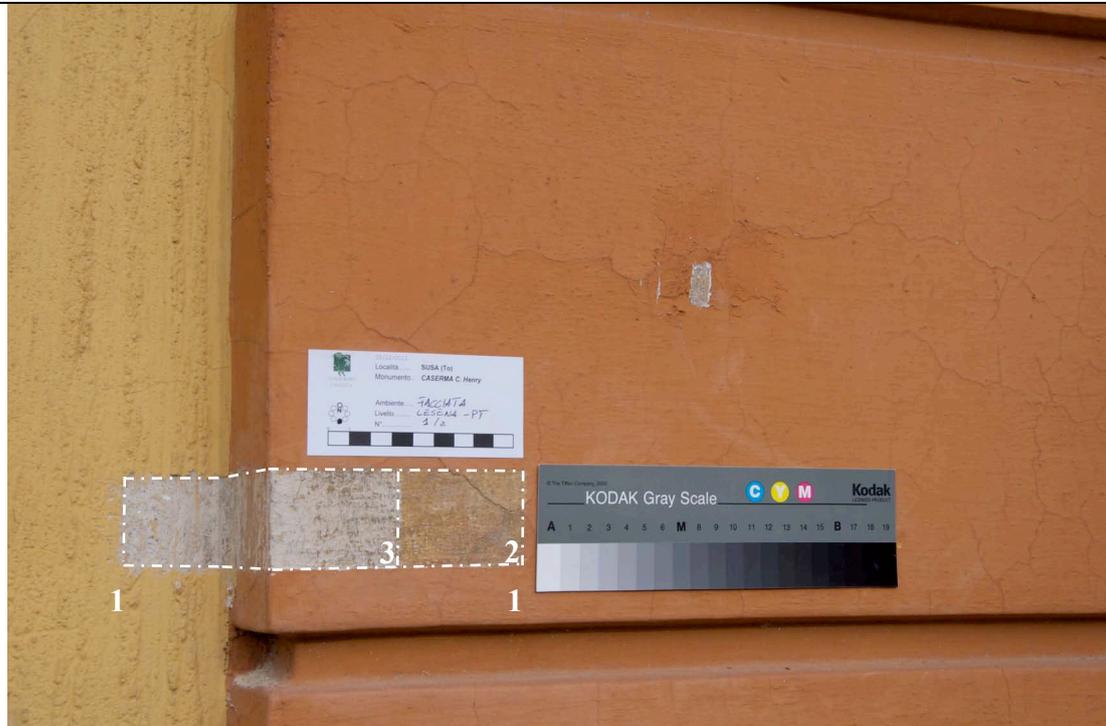
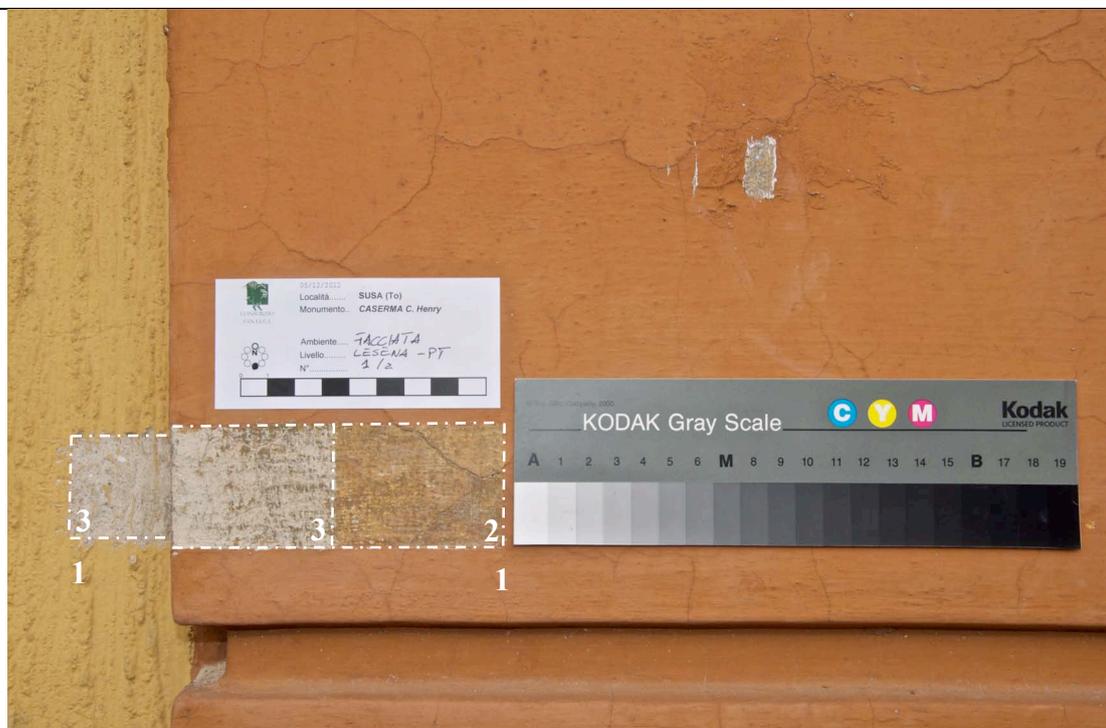
**Sondaggio Stratigrafico n. 1/a**  
**FACCIATA (Esterno SUD) – Lesena / Parete PT**

- 1) livello a vista: tinteggiatura – verosimilmente una tempera acrilica - di colore marrone sui rilievi e di colore ocre gialla sulla parete
- 2) fase di manutenzione: tinteggiatura di colore terra bruciata su lesena; la corrispondente fase sulla parete non è stata individuata
- 3) fase originale: frammenti di colore grigio chiaro-azzurro sulla lesena e frammenti di colore marrone-arancio sulla parete

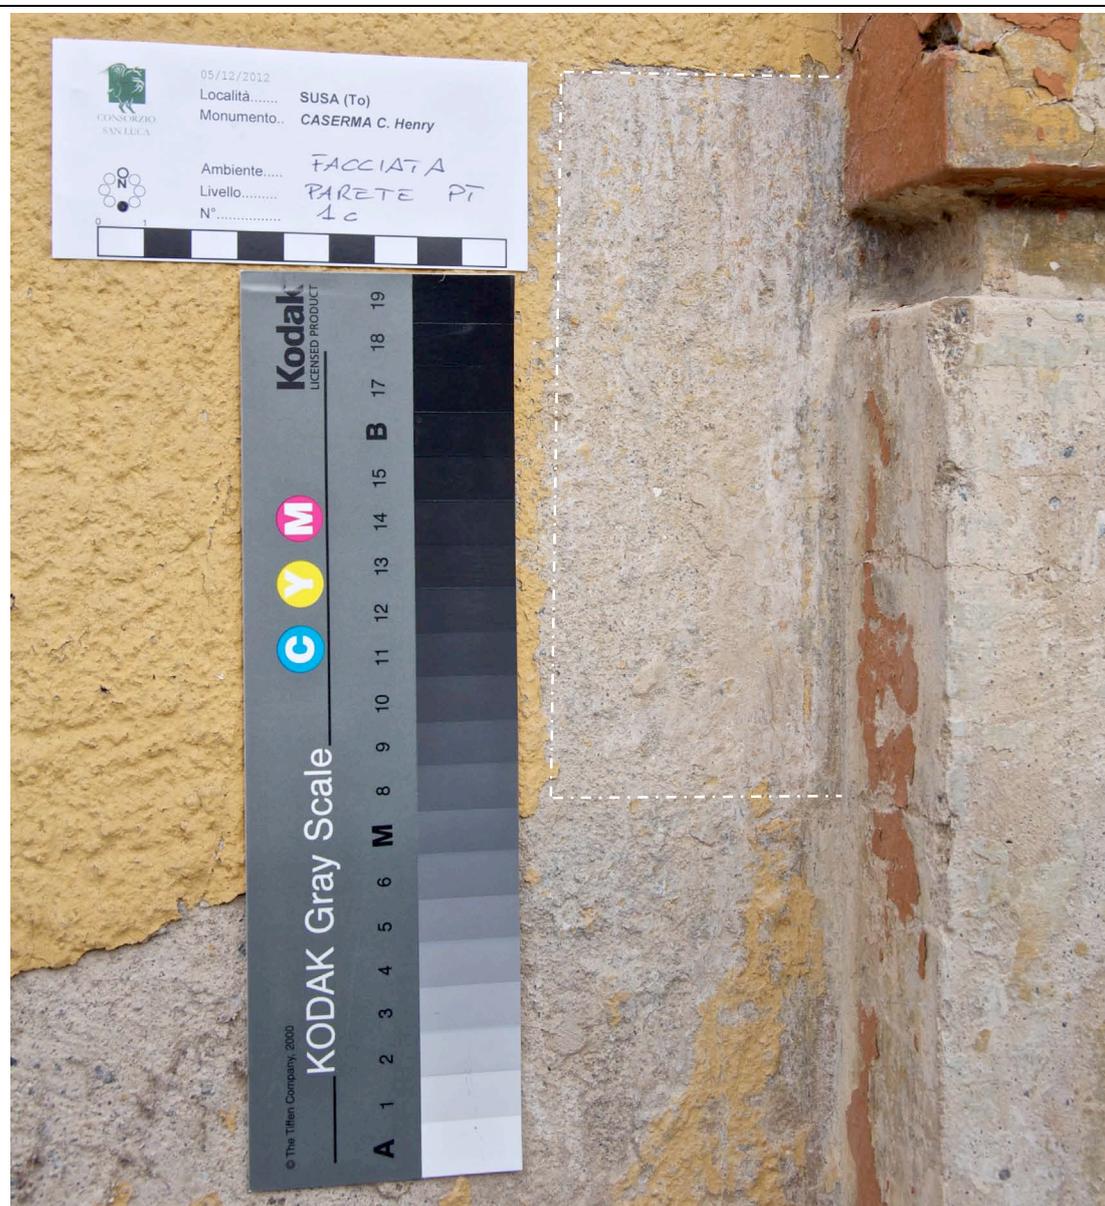
**Sondaggio Stratigrafico n. 1/c**  
FACCIATA (Esterno SUD) – Parete PT

L'intonaco, nella porzione inferiore dell'edificio, appare molto consumato e la fase originale risulta solamente nella preparazione di colore chiaro e in minime tracce di colore che confermano quanto già descritto sopra, ovvero l'inversione in termini cromatici della situazione a vista con rilievi chiari e sfondati scuri.

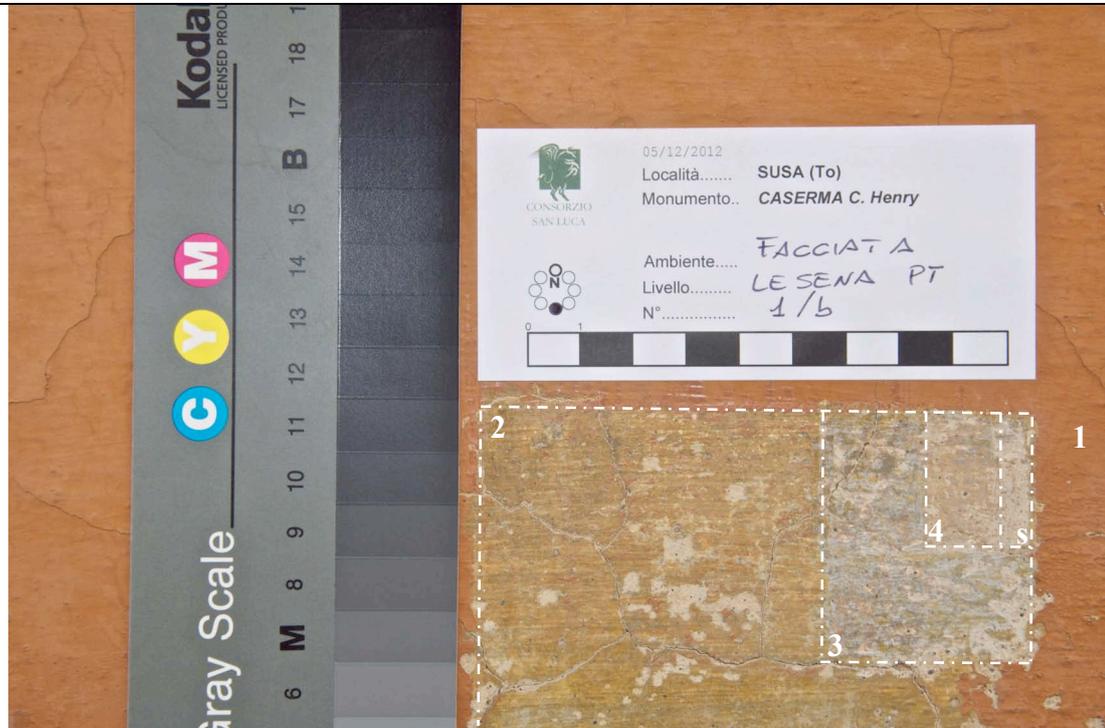
**Sondaggio Stratigrafico n. 1/b**  
FACCIATA (Esterno SUD) – Lesena PT

- 1) livello a vista di colore marrone
- 2) fase di manutenzione di colore terra bruciata
- 3) fase originale di colore grigio chiaro-azzurro
- 4) strato di preparazione
- s) supporto costituito da intonaco presumibilmente a base di calce e aggregati fini

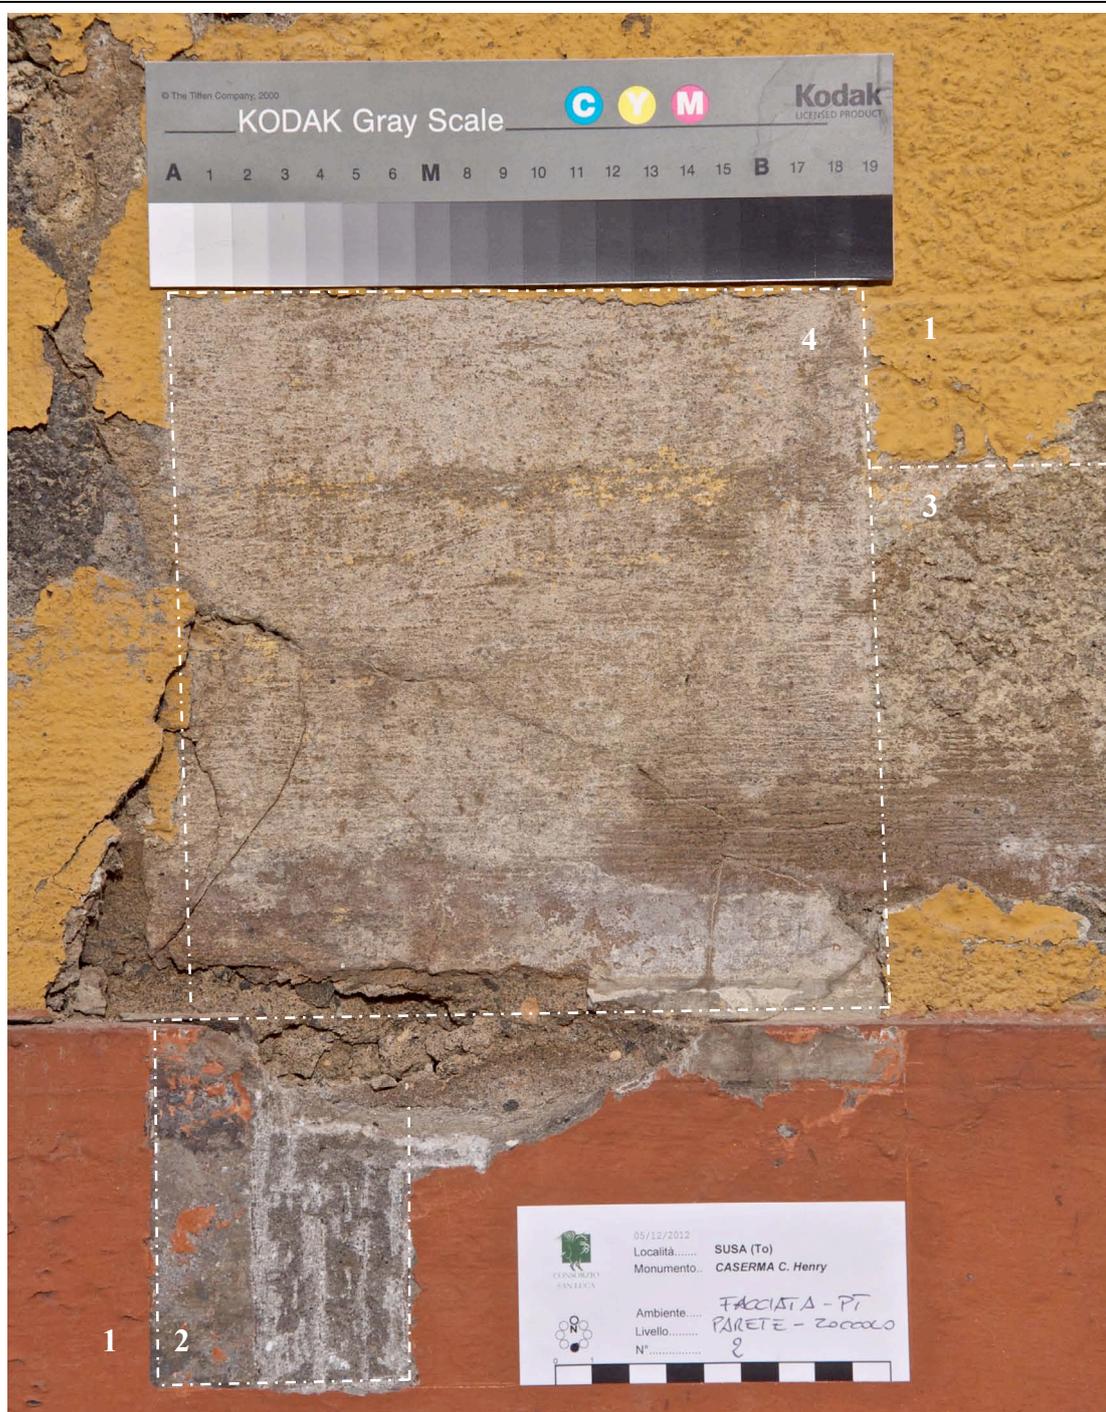
**Sondaggio Stratigrafico n. 2**  
FACCIATA (Esterno SUD) – Zoccolo

La zoccolatura realizzata con malta cementizia molto tenace non è originale.  
L'intonaco soprastante, costituito invece da malta di calce (o al limite da malta

“bastarda”, ovvero addizionata anche di cemento), risulta nella parte inferiore sbrecciato a causa della verosimile demolizione della zoccolatura originale.

- 1) fase a vista: tinta arancio per la parete e tinta rossa per la zoccolatura
- 2) zoccolatura in malta cementizia
- 3) riprese di intonaco a finitura grossolana
- 4) intonaco originale, caratterizzato da una finitura molto liscia e residui di tinteggiatura marrone-arancio originale

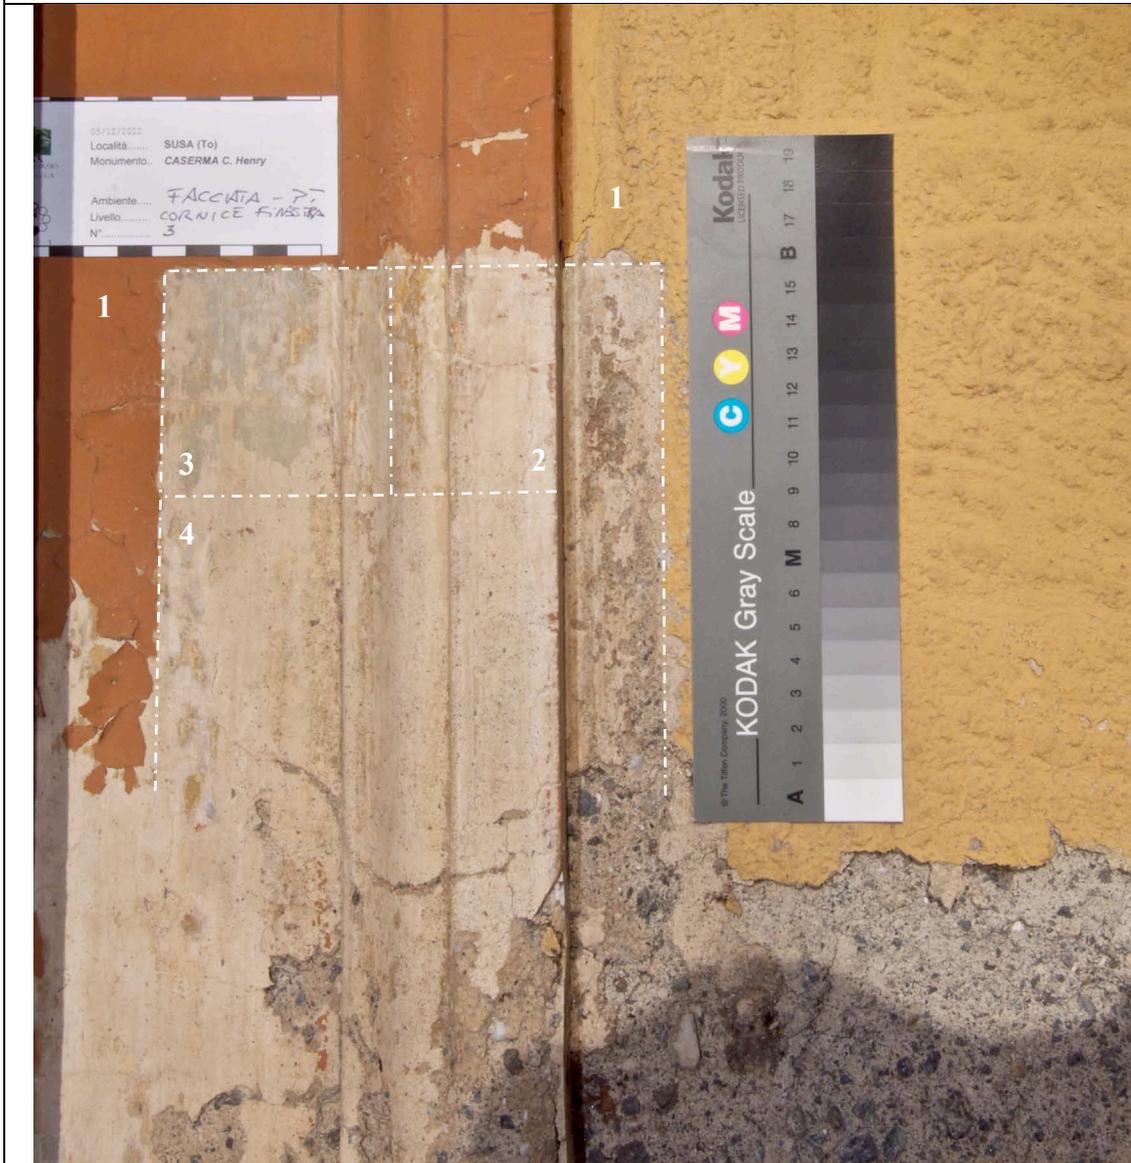
**Sondaggio Stratigrafico n. 3**  
FACCIATA (Esterno SUD) – Cornice finestra

Indagine condotta sulla cornice a stucco di una delle finestre al PT:

- 1) livello a vista
- 2) fase di manutenzione con residui di colore ocra
- 3) fase originale: colore grigio chiaro steso a secco
- 4) superficie a stucco di calce con finitura liscia bianca

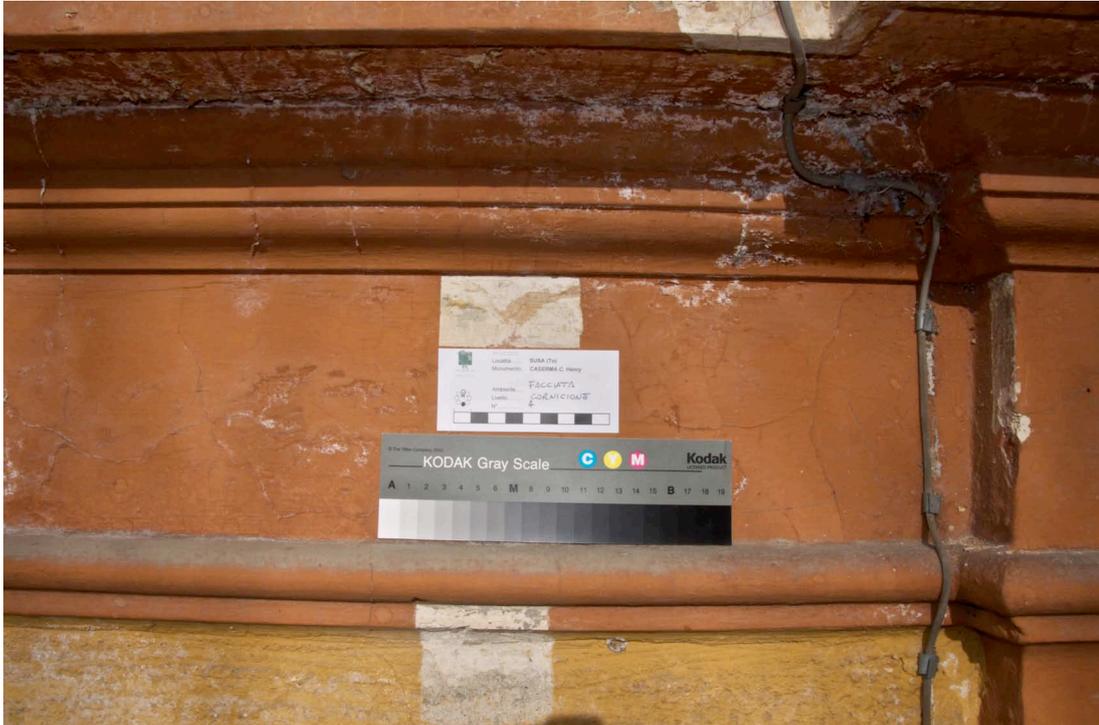
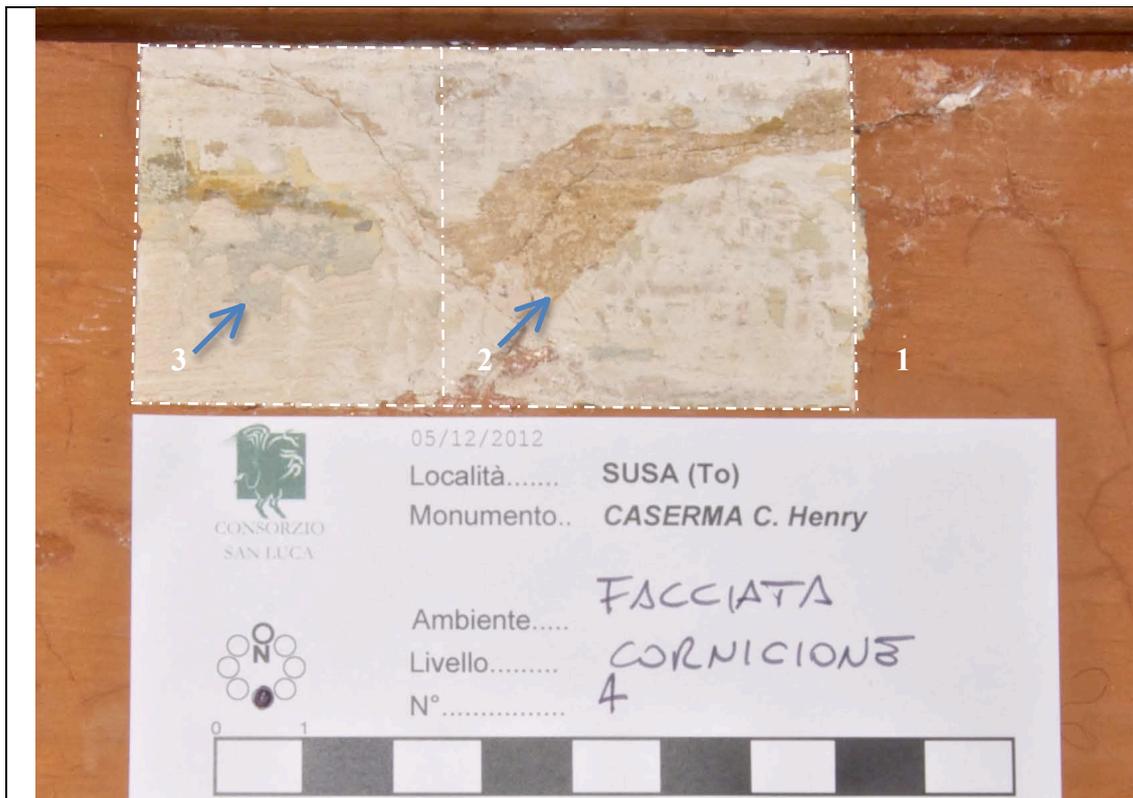
**Sondaggio Stratigrafico n. 4**  
FACCIATA (Esterno SUD) – Cornicione

Sul cornicione di facciata è stato eseguito un saggio che ha rivelato, sempre a livello frammentario, la presenza della coloritura originaria sui toni del grigio chiaro-azzurro a conferma della bicromia come confermato dall'iconografia storica: chiaro per i rilievi, scuro per gli sfondati.

- 1) fase a vista
- 2) fase di manutenzione con coloritura sui toni del marrone-terra bruciata
- 3) fase originale con coloritura grigio chiaro

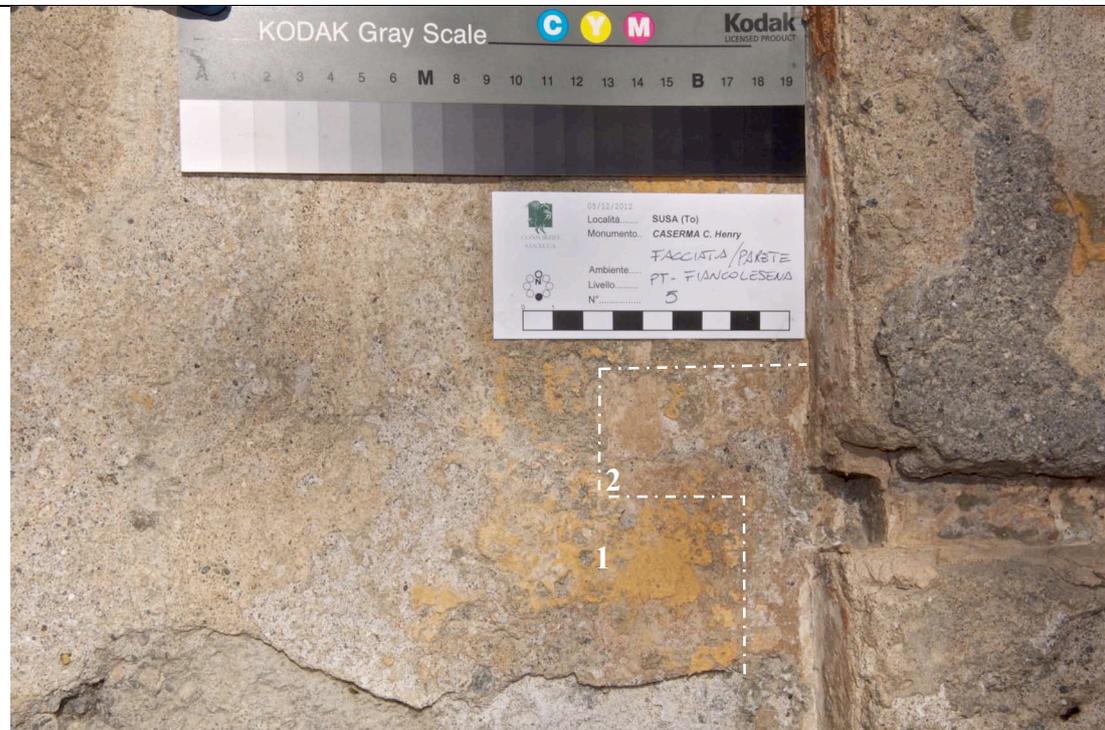
**Sondaggio Stratigrafico n. 5**  
FACCIATA (Esterno SUD) – PT angolo parete/lesena

- 1) fase gialla a vista
- 2) fase originale con coloritura marrone-arancio

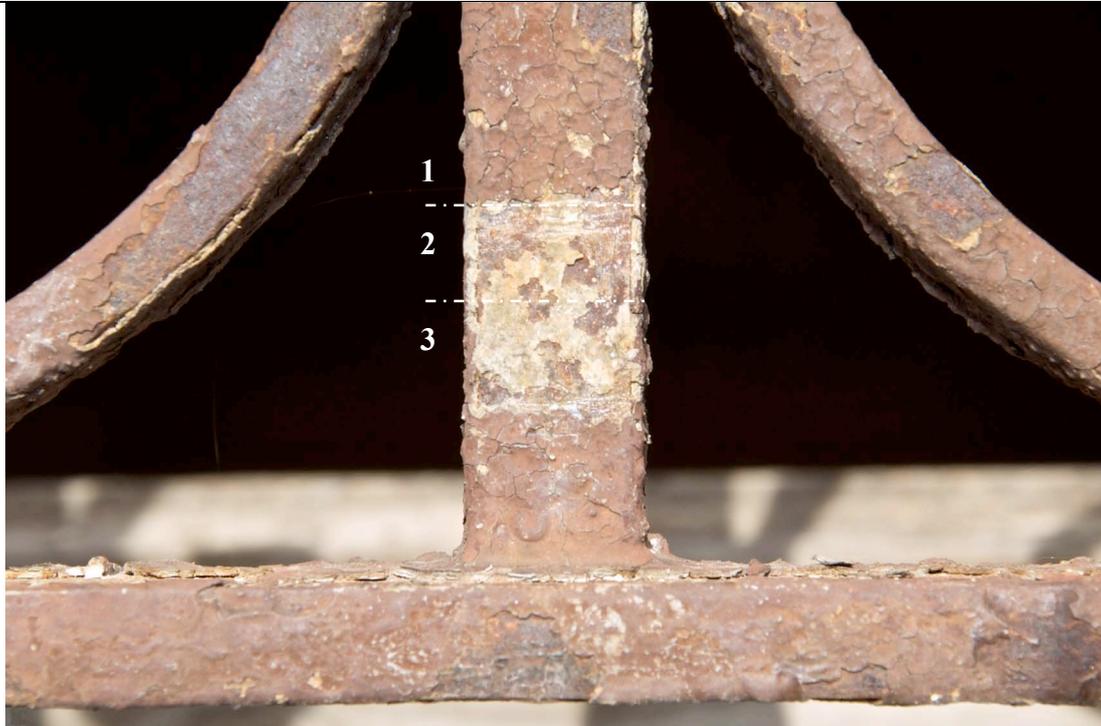
**Sondaggio Stratigrafico n. 6**  
FACCIATA (Esterno SUD) – PT inferriata finestra

- 1) fase a vista: finitura a smalto sul tono del rosso
- 2) fase di manutenzione: tracce di finitura di colore giallo-crema
- 3) fase originale: coloritura di colore grigio-verde chiaro

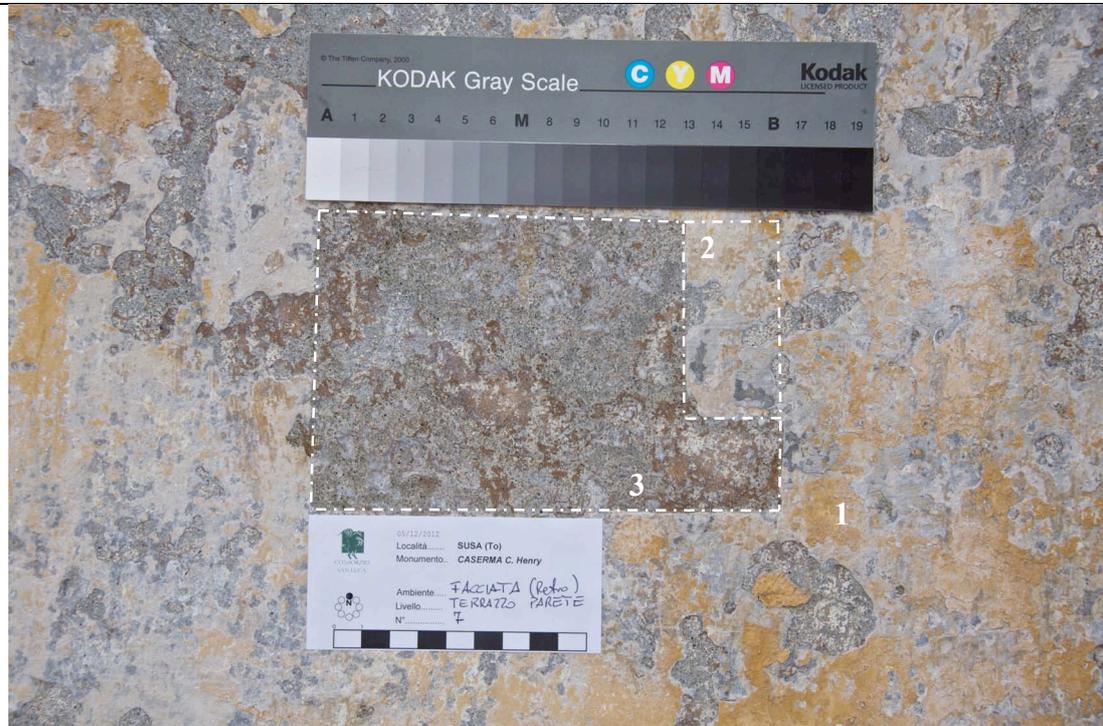
**Sondaggio Stratigrafico n. 7**  
PARETE NORD (Esterno) – P1° (Terrazzo), parete

La parete in oggetto è stata esposta per lungo tempo agli effetti degli agenti atmosferici e la lettura risulta, perciò, piuttosto compromessa. Ciò nonostante è stato possibile individuare la seguente sequenza:

- 1) fase a vista: tinteggiatura con tempera gialla
- 2) due fasi di manutenzione: si notano due strati di colore grigio, uno più scuro e uno più chiaro
- 3) fase originale (?): coloritura di colore terra bruciata (sicuramente alterata dalla presenza di sali solubili) stesa su di un intonaco a calce con aggregati fini di fiume che conferiscono il colore grigio della malta

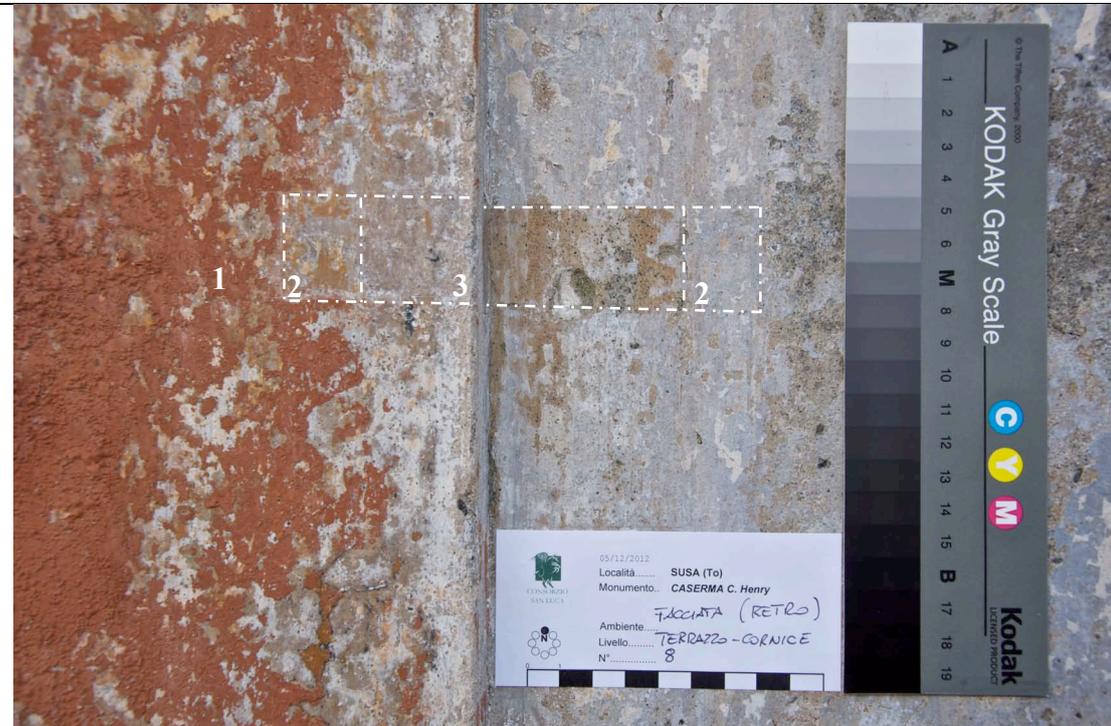
PARETE NORD (Esterno) – P1° (Terrazzo), cornice porta-finestra

- 1) fase a vista: tinteggiatura con tempera rossa sulla cornice dell'apertura e residui della tempera gialla sulla parete
- 2) fase di manutenzione: coloritura oca-marrone sulla cornice e grigio chiaro sulla parete
- 3) fase originale: tracce di coloritura oca-terra bruciata sulla parete (imprimatura dell'intonaco) e colore grigio chiaro sulla cornice

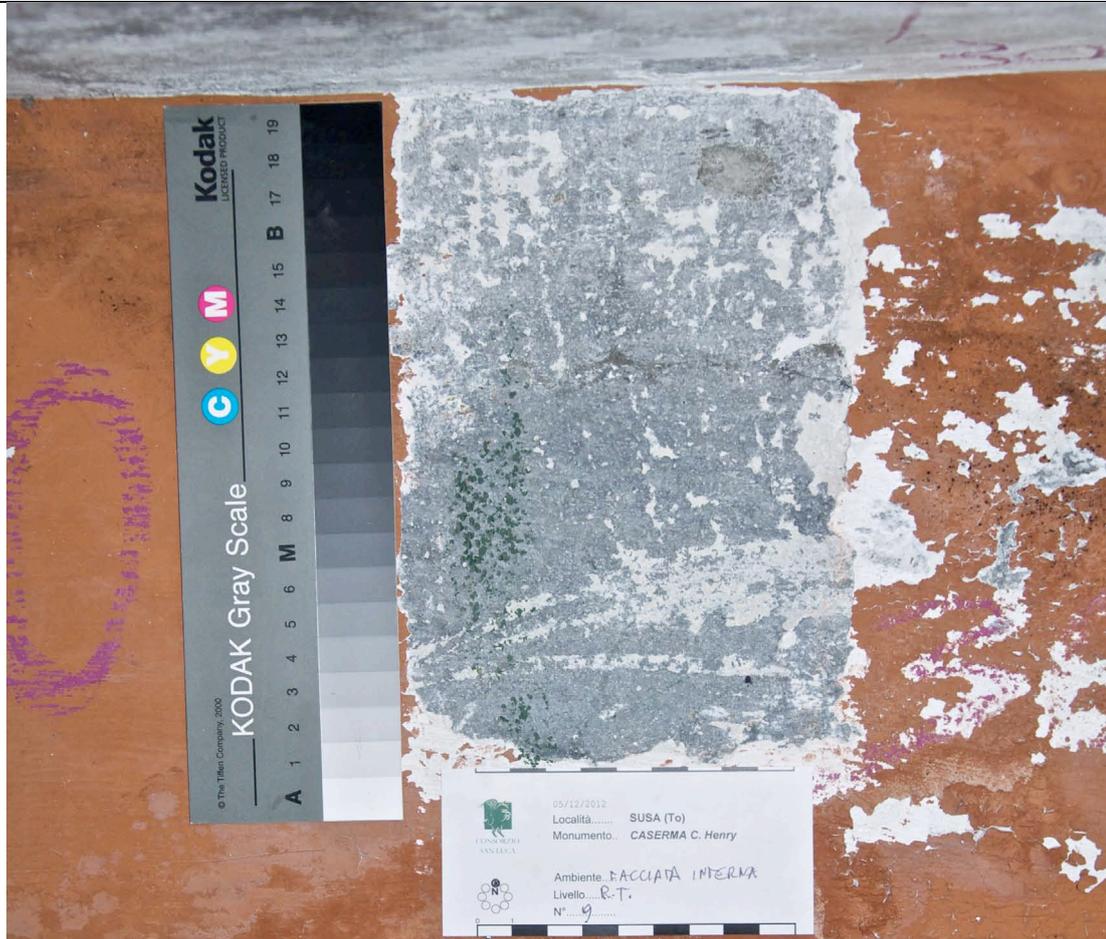
**Sondaggio Stratigrafico n. 9**  
PARETE NORD (Esterno) – PT (---), trave

Sui travi a vista del portico, al di sotto della tinta marrone a vista e della relativa preparazione/rasatura bianca, si sono ritrovate le tracce di una coloritura grigio chiaro.

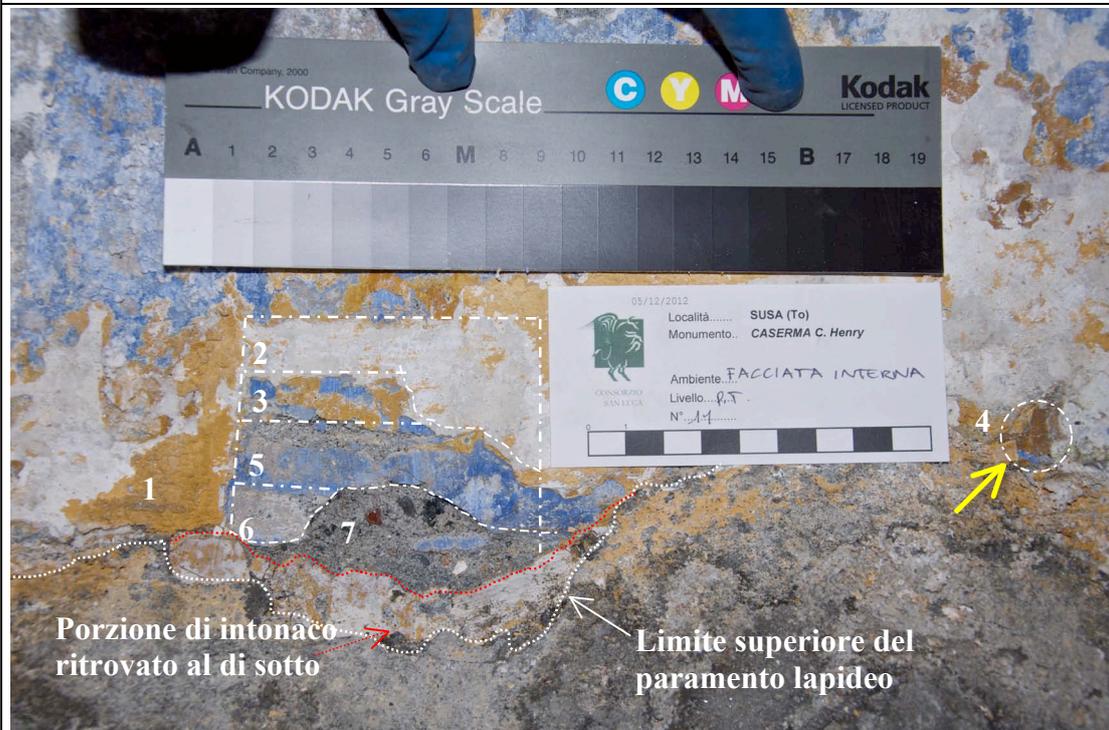
**Sondaggio Stratigrafico n. 11**  
CONTROFACCIATA (Interno) – Parete alta

Il sondaggio è stato eseguito sulla parete di fondo del portico al PT.  
La condizione della parete è molto degradata e non sempre si è riusciti ad individuare in successioni tutte le numerose fasi cromatiche.

- 1) tinteggiatura gialla a vista
- 2) rasatura bianca
- 3) tinteggiatura ocre gialla
- 4) coloritura marrone terra bruciata (presente solo in frammenti sulla parete)
- 5) tinteggiatura blu oltremare
- 6) finitura originale di colore grigio chiaro
- 7) intonaco di supporto

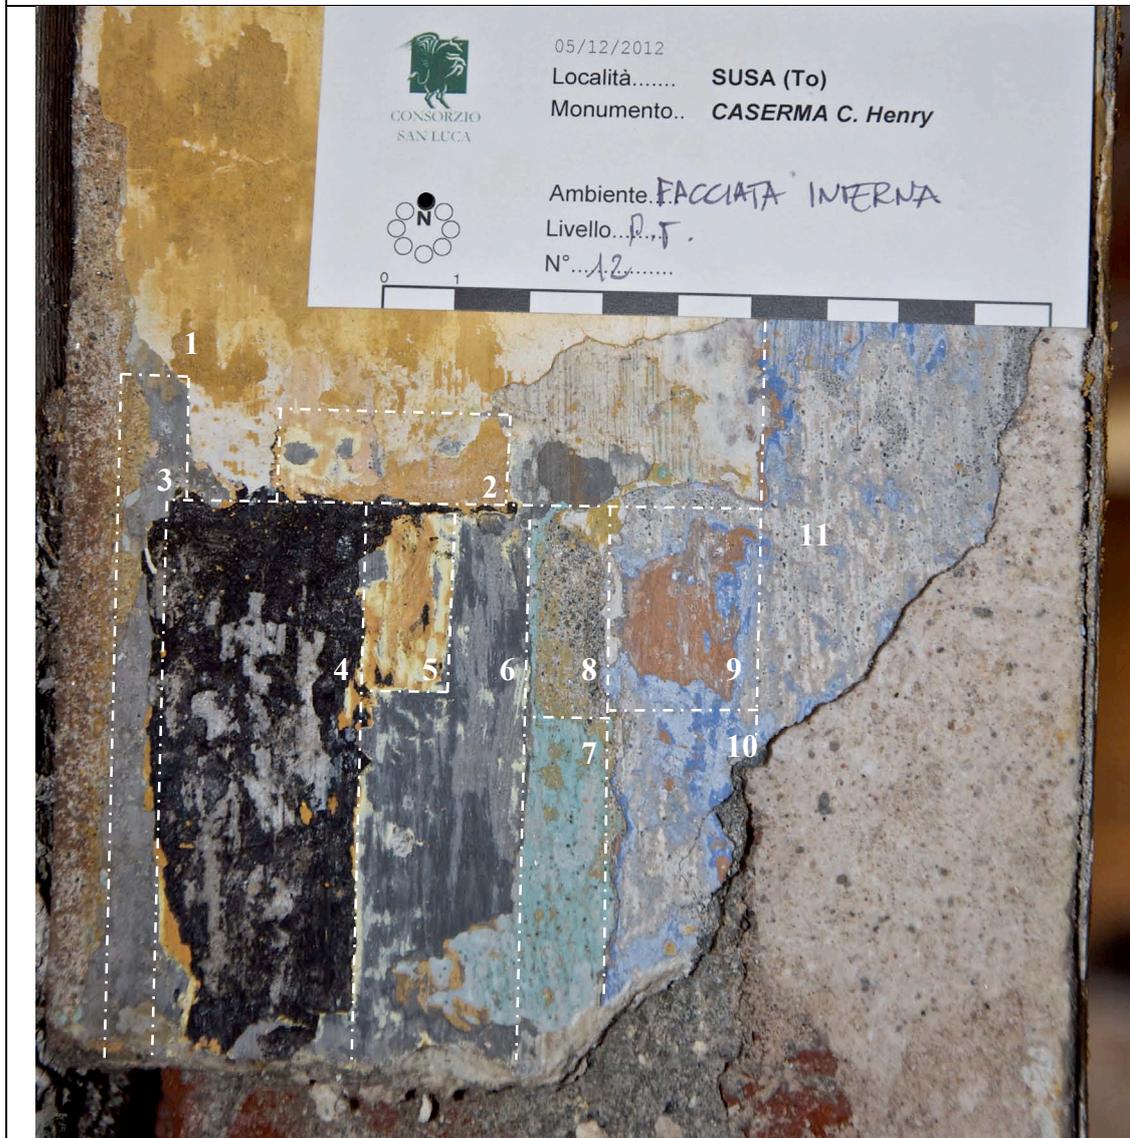
**Sondaggio Stratigrafico n. 12**  
PARETE NORD (Esterno) – PT, facciata interna

Il sondaggio stratigrafico eseguito sulla spalletta della finestra ha rivelato una sequenza di coloriture meglio conservate. Si riconoscono le seguenti cromie:

- 1) fase a vista di colore giallo sopra una preparazione/ rasatura bianca;
- 2) coloritura ocra gialla
- 3) coloritura grigia
- 4) coloritura grigio scuro-nero
- 5) coloritura ocra gialla (venature?)
- 6) coloritura grigio chiaro
- 7) coloritura turchese
- 8) coloritura verde acido (sopra una rasatura di manutenzione di malta grigia)

con aggregati fini)  
9) coloritura marrone – terra bruciata  
10) coloritura blu-azzurra oltremare  
11) fase originale (?) di colore grigio chiaro direttamente sopra l'intonaco di  
finitura a calce con aggregati fini

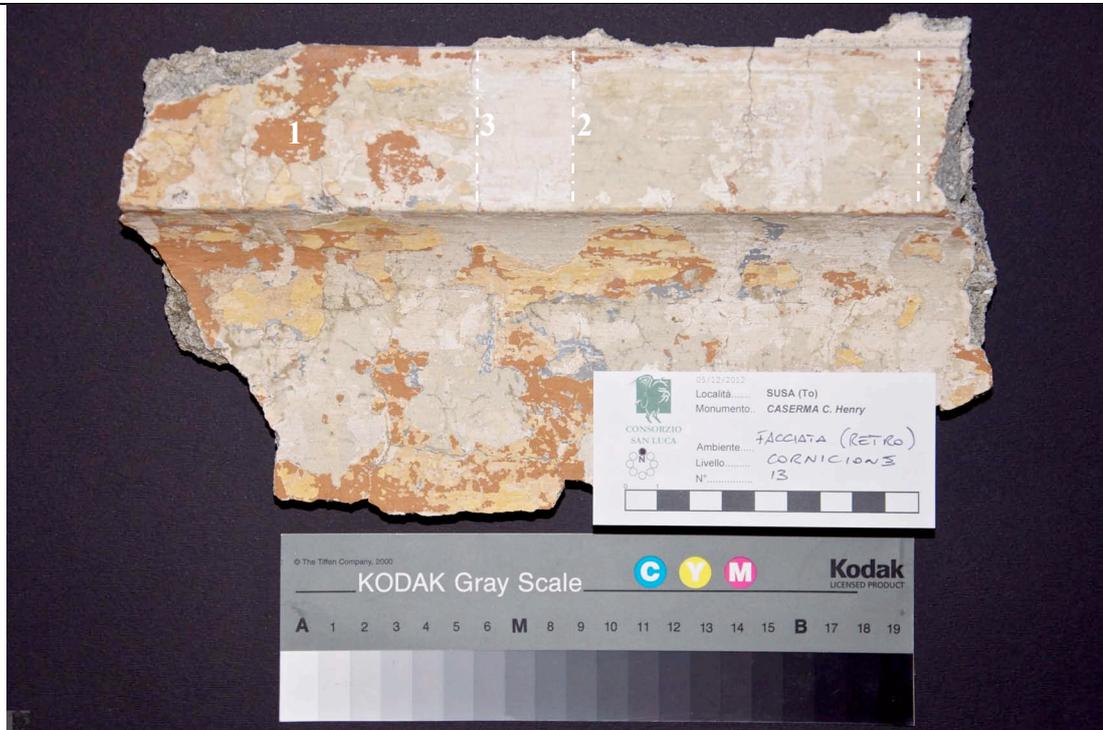
**Sondaggio Stratigrafico n. 13**  
PARETE NORD (Esterno) – P1°, cornicione

Una porzione di cornicione crollata sul terrazzo interno ci ha fornito la possibilità di eseguire un sondaggio anche su questo elemento architettonico. Sono riconoscibili diverse fasi cromatiche, difficilmente enucleabili a causa del degrado.

- 1) In questa fase raggruppiamo tutte le seguenti fasi non originali (dalla più superficiale): marrone rossastro; giallo scuro; giallo chiaro; albicocca; blu sopra una preparazione bianca; giallo-rosa
- 2) fase originale grigio-verde (in questo caso il colore risulta leggermente più verdino – forse per effetto delle alterazioni dovute all'esposizione e alle maggiori manutenzioni - ovvero con una componente ocre maggiore, rispetto a quanto trovato sugli stessi elementi della facciata sud; per come lo si percepisce, il riferimento KEIM è il 9351, mentre il riferimento della mazzetta colori della Città di Torino potrebbe essere il Verde Roja Chiaro)
- 3) imprimitura (preparazione) bianco-rosata
