## COMUNE DI VERBANIA

### 1 INTRODUZIONE

La presente relazione è redatta dal Raggruppamento Temporaneo di Progettisti (RTP) costituita da Systra Sotecn S.p.A. mandataria, MSM Ingegneria SNC, AK Ingegneria Geotecnica S.r.l. mandanti, nell'ambito del Progetto Definitivo per l'appalto integrato dei lavori della "Variante all'abitato di Verbania della S.S. n° 34" (in seguito indicata con il termine di Variante), commissionato dal Comune di Verbania.

L'opera principale del 1° Lotto è rappresentata dalla galleria naturale Fondotoce, di circa 2100 m di lunghezza, seguita dal ponte per l'attraversamento del canale artificiale emissario del Lago di Mergozzo situato in corrispondenza dell'imbocco lato Mergozzo. Oltre ai manufatti citati sono inoltre previste una serie di opere accessorie di raccordo e adeguamento della viabilità esistente.

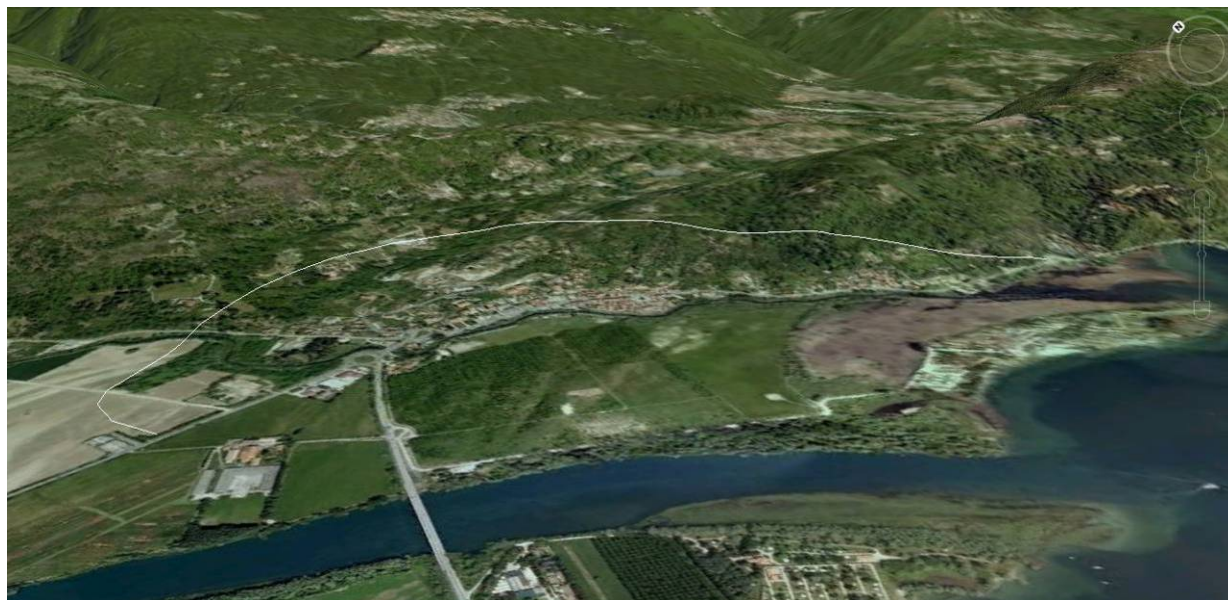
*Figura 3.4 : Inquadramento geografico tridimensionale, la linea bianca indica la posizione approssimativa del tracciato dell'opera.*

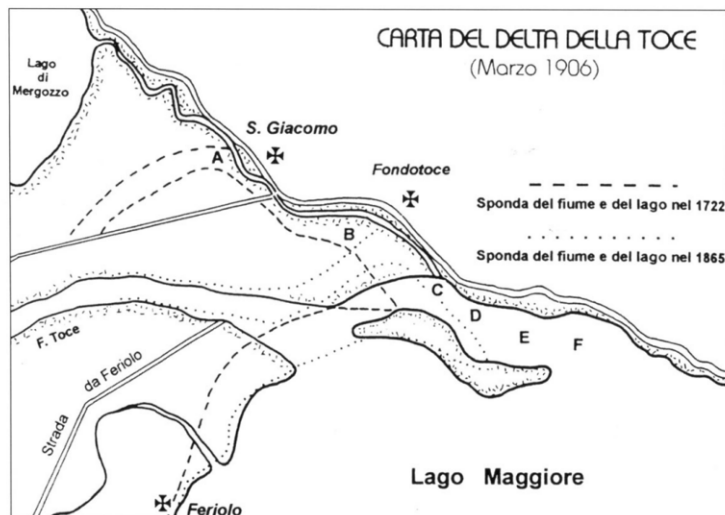
Fig. 1

Carta del delta del Toce.

Figura 3.5 : carta della foce del Fiume Toce tratta dalla relazione archeologica allegata al Progetto Preliminare.

secolo D.C, mentre a partire da tale periodo la foce del Toce si è progressivamente spostata verso il Lago Maggiore deponendo sempre maggiori quantitativi di sedimenti alluvionali (Figura 3.5).

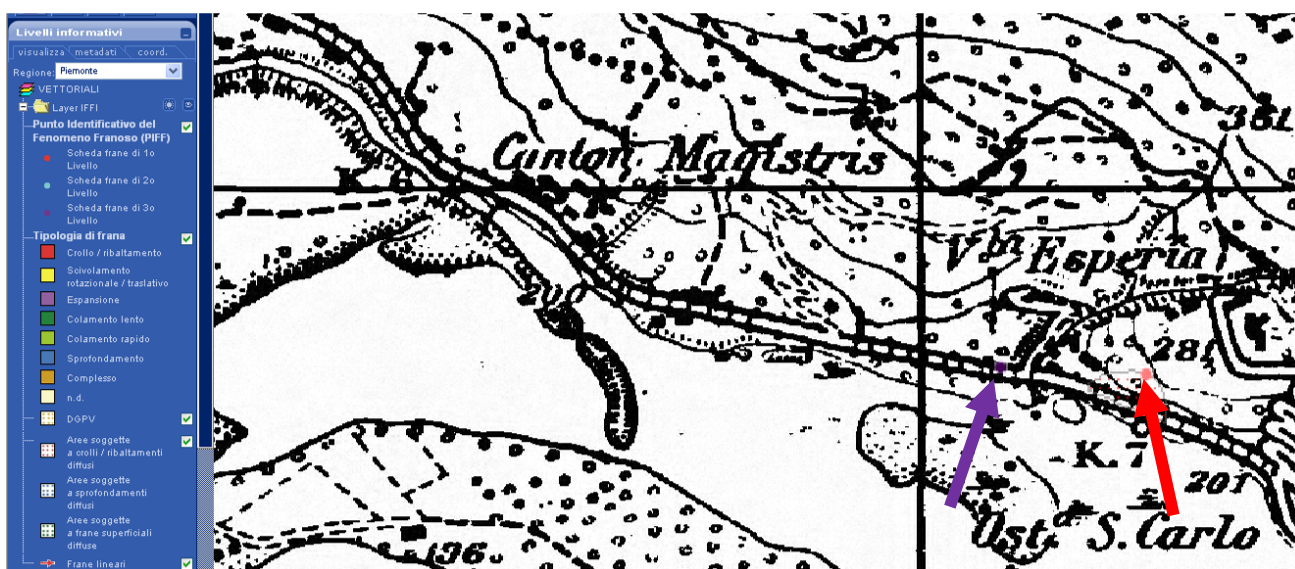
Figura 3.6 : banca dati del Progetto IFFI inerente l'inventario dei fenomeni franosi in Italia. Nell'immagine in alto con il riquadro rosso è indicativamente rappresentata l'area oggetto di studio, con la freccia rossa e il relativo punto è indicato un fenomeno franoso di 1° livello, mentre con la freccia e il relativo punto viola è indicato un fenomeno franoso di 3° livello. Lo stralcio è stato estratto dal sito web di I.S.P.R.A.

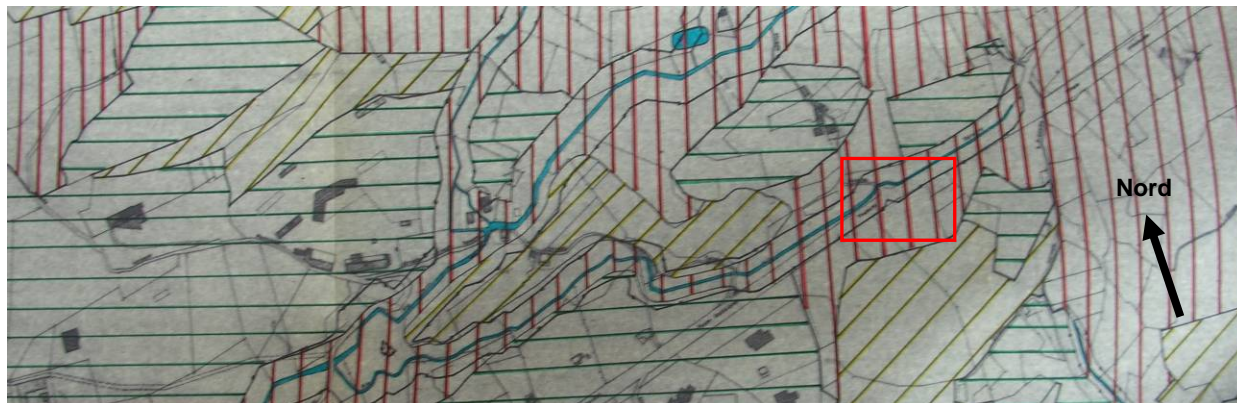
Figura 3.21 : stralcio della Carta di sintesi del PRGC del Comune di San Bernardino Verbano in corrispondenza del pozzo di ventilazione. Il riquadro rosso identifica indicativamente l'area in cui verrà realizzato il locale tecnologico del pozzo di ventilazione.

Per quanto concerne l'idoneità all'autorizzazione urbanistica dell'area in cui verrà realizzato il locale tecnologico al servizio del pozzo di ventilazione si può notare che essa è stata inclusa in classe **IIla** in quanto si tratta di un'area inedita in cui sussiste un grado di pericolosità da medio ad elevato (Figura 3.21 e Figura 3.22). Tale grado di pericolosità geologica è stato attribuito in funzione dell'elevata acclività, e conseguentemente energia di rilievo, in grado di provocare fenomeni gravitativi e di denudamento di versante.

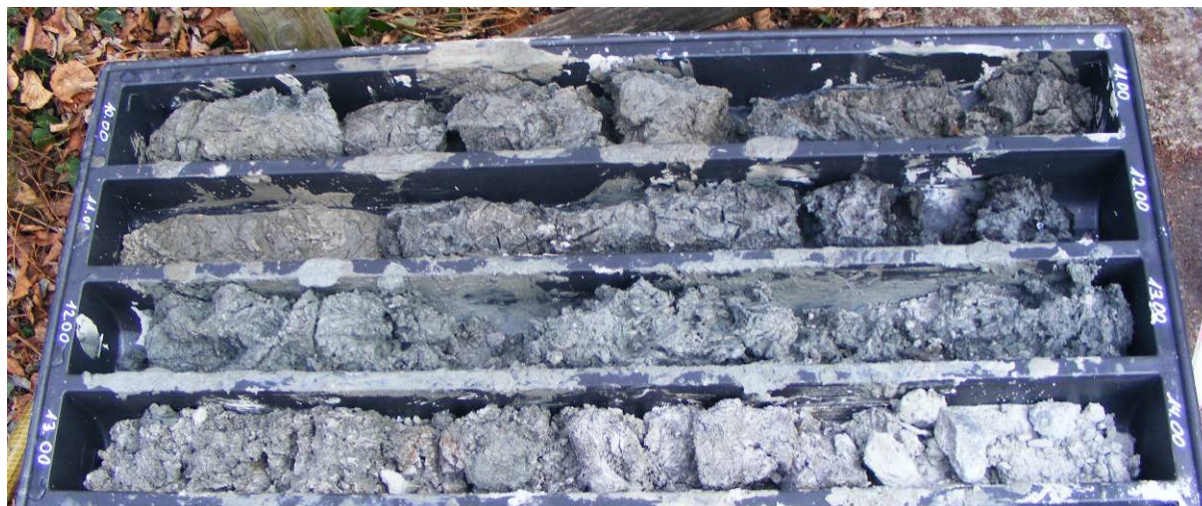
Figura 6.1 : depositi fluviolacustri costituiti da limi sabbiosi e debolmente argillosi intercettati dal sondaggio S.PD.01\_PZ tra 9 e 13,7 m di profondità.

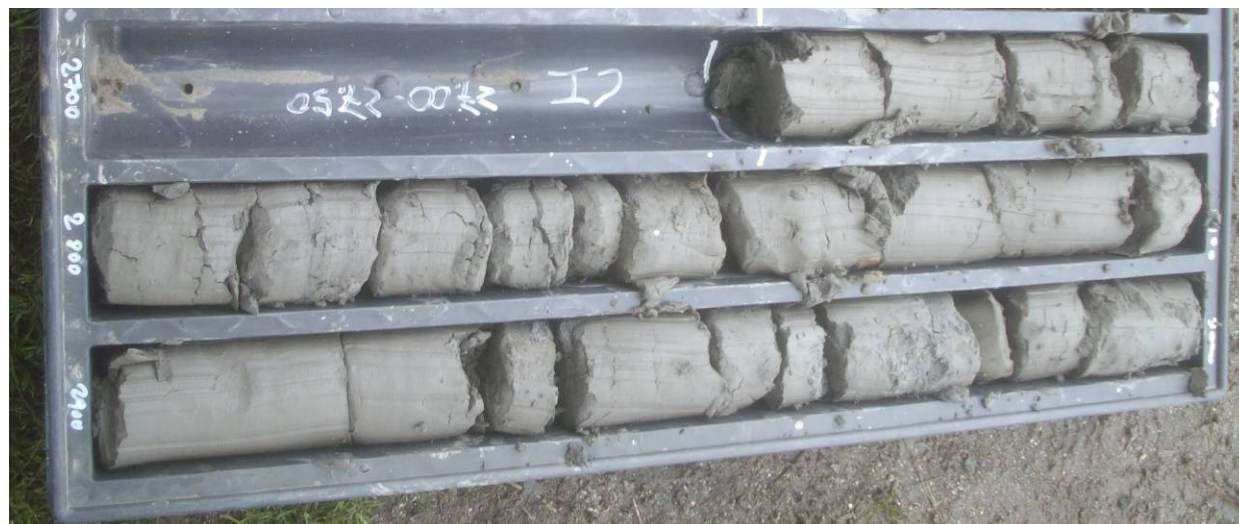
Figura 6.2 : depositi fluviolacustri costituiti da limi debolmente sabbiosi e organici intercettati dal sondaggio S.PD.06\_PZ tra 16 e 30 m di profondità.

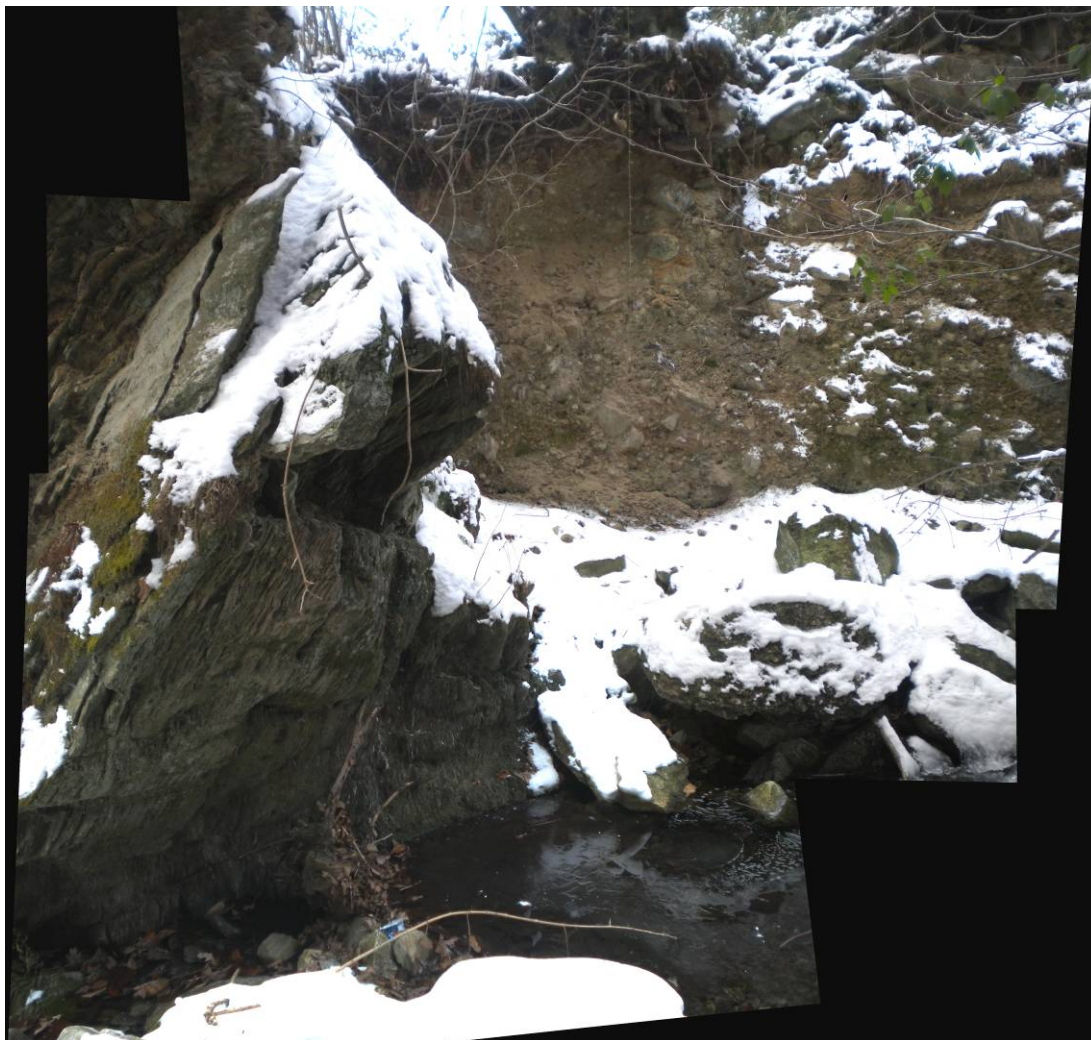
*Figura 6.3 : depositi glaciali depositi in un'incisione glaciale o fluvioglaciale sepolta. L'incisione è parallela al secondo tratto del corso d'acqua visibile in primo piano.*

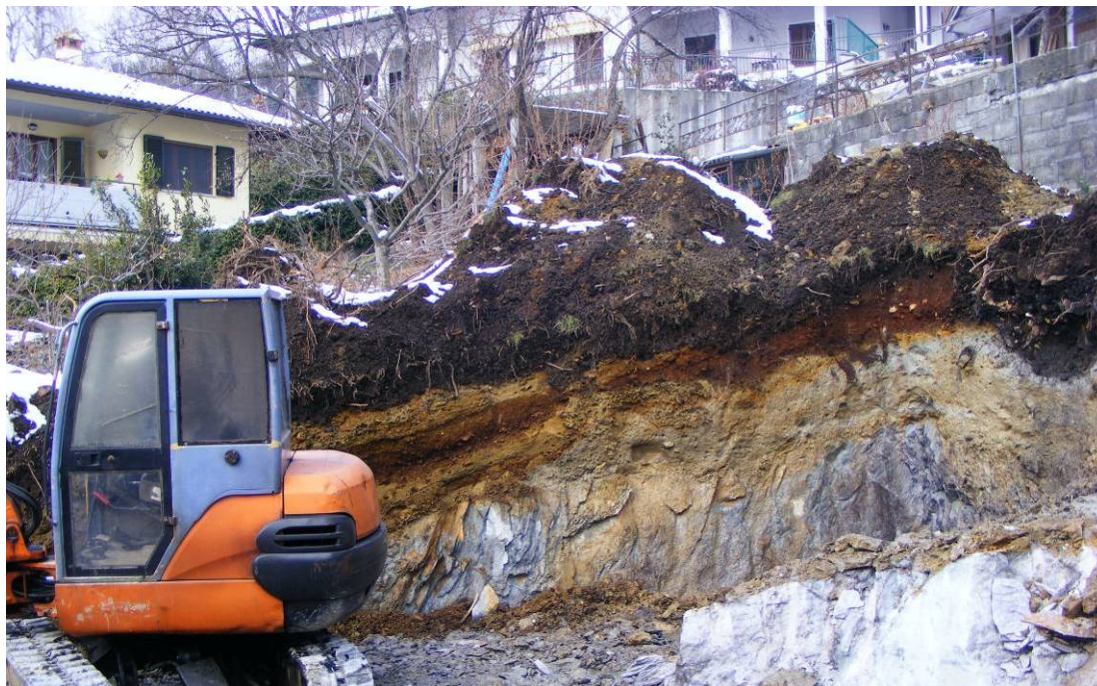
*Figura 6.4 : coltri eluvio-colluviali deposte sui micascisti degli Scisti dei Laghi.*

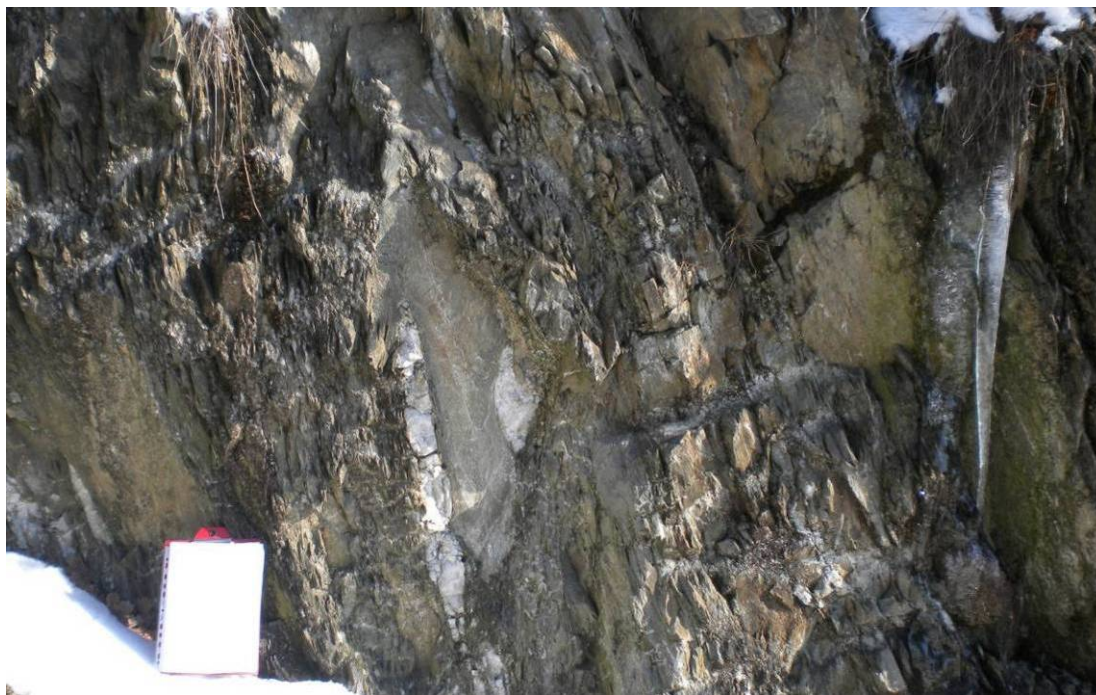
*Figura 6.5 : Affioramento di micascisti al cui interno è presente una lente di paragneiss bordata da due lacci di quarzo di dimensioni centimetriche.*

è casuale, tuttavia in seguito ai rilievi di terreno è possibile affermare che nell'area è presente una predominanza della facies micascistosa rispetto a quella gneissica. La situazione maggiormente osservata presenta livelli gneissici "imballati" all'interno dei micascisti, come rappresentato in Figura 6.5.

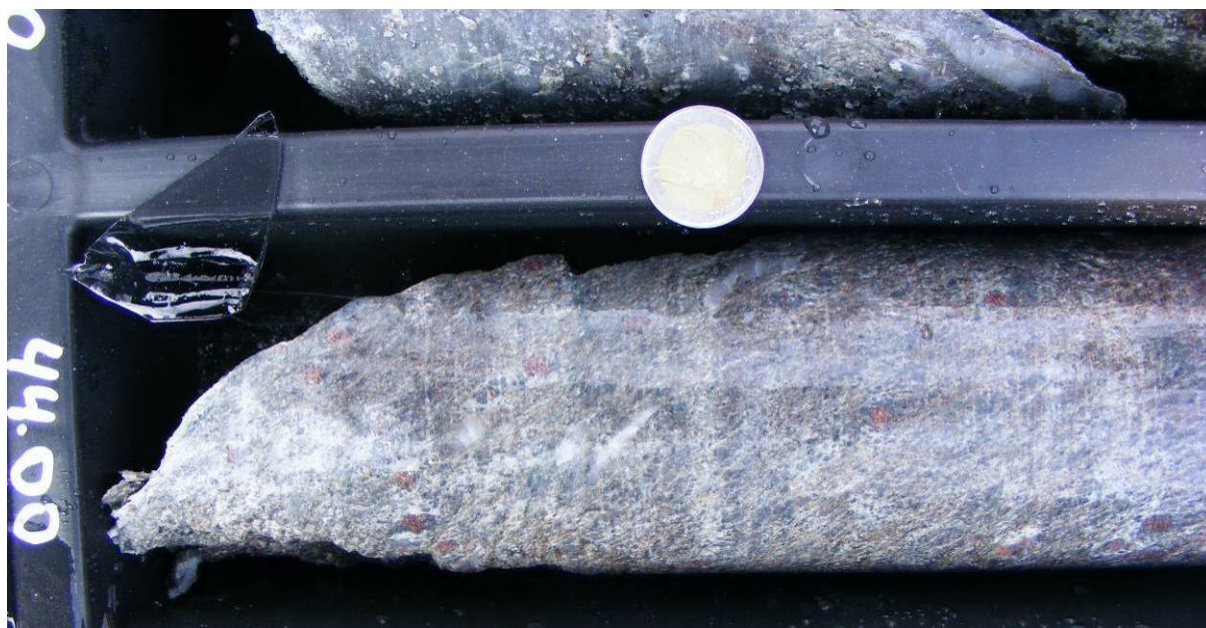
*Figura 6.6 : Livello di micascisti granatiferi attraversato dal sondaggio S. PD 03.*

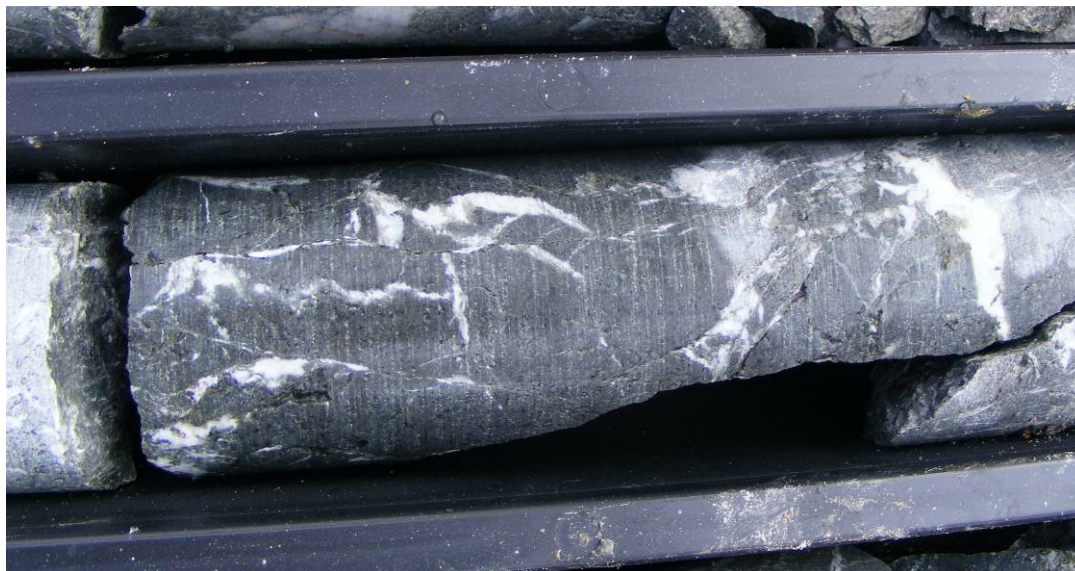
*Figura 6.7* : Livello anfibolitico all'interno dei micascisti osservato durante la perforazione del sondaggio S. PD. 03. Si può notare la fitta trama di fratture riempite da quarzo e calcite.

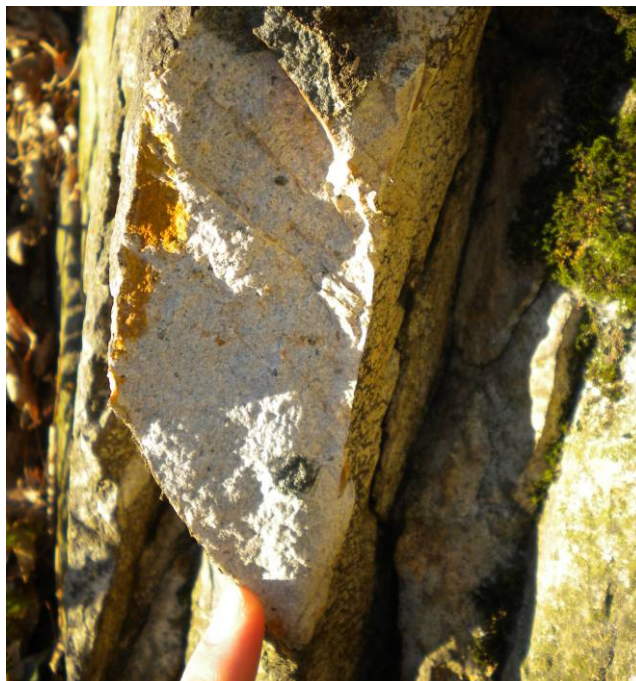
*Figura 6.8 : Filone aplitico a grana fine con incluso melanocratico e piccoli cristalli di biotite retrocessa in clorite visibili nella massa di fondo.*

Da un punto di vista litologico possono essere classificati come apliti in quanto sono costituiti da un ammasso leucocratico a struttura equidimensionale e grana fine, formato prevalentemente da quarzo e feldspato (probabilmente albite o K-feldspato). Nella massa cristallina sono inoltre presenti delle subordinate miche chiare e scure (biotite probabilmente retrocessa in clorite) e degli aggregati melanocratici arricchiti in biotite/clorite (vedi Figura 6.8).

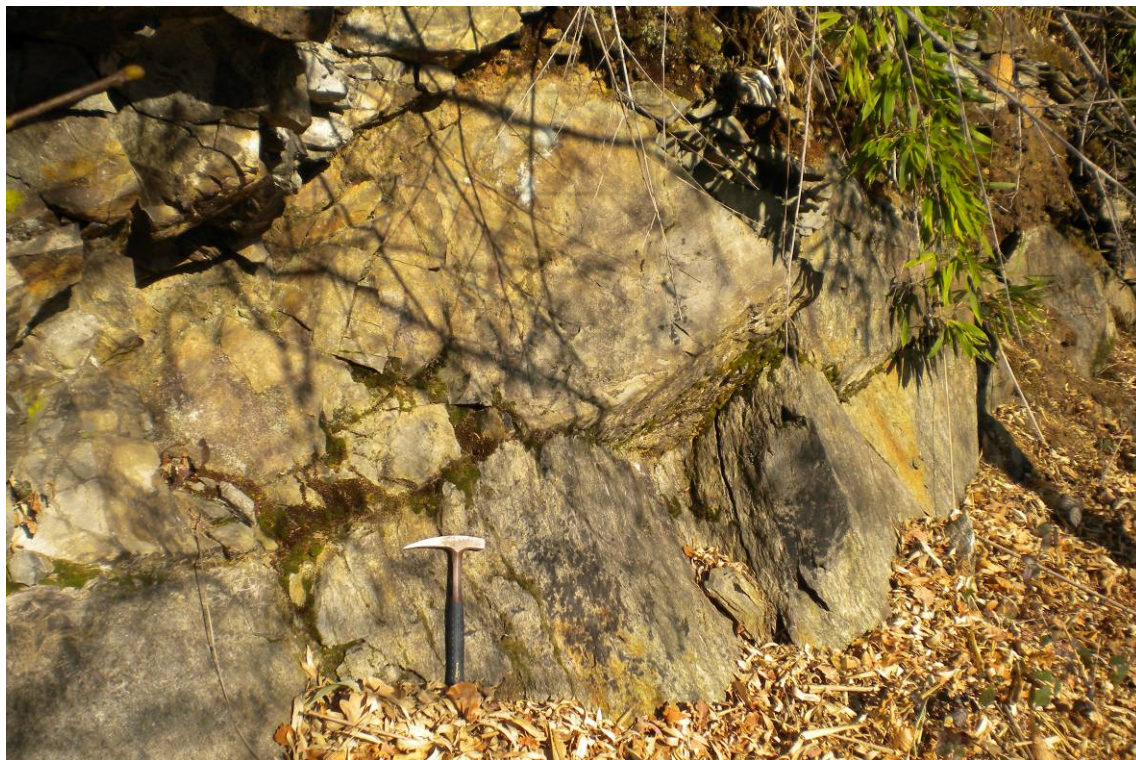
*Figura 6.9 : filone aplitico a grana fine (parte superiore dell'ammasso) discordante rispetto ai micascisti appartenenti agli Scisti dei Laghi (parte inferiore dell'ammasso). Si noti la scistosità Sp troncata dal contatto intrusivo. L'affioramento è situato alla quota di 318 m s.l.m.*

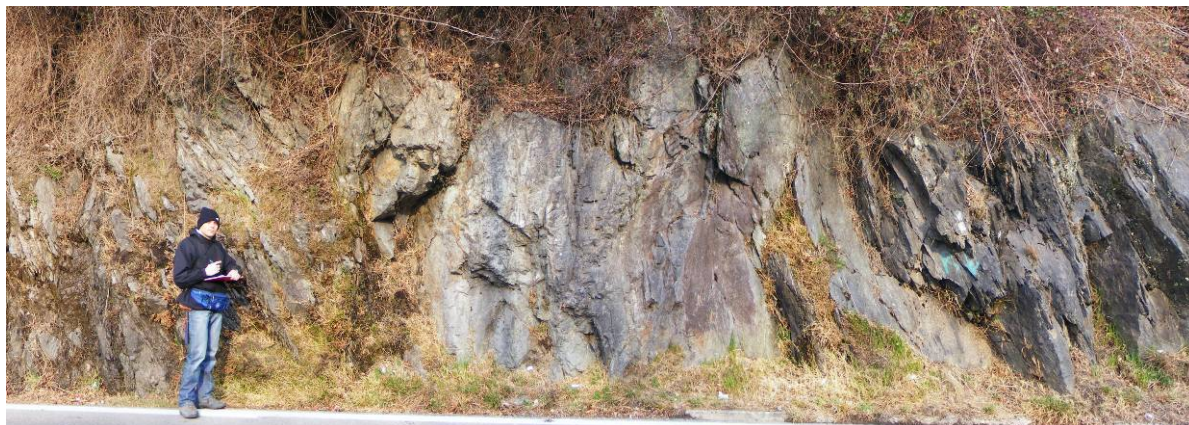
*Figura 6.10 : probabile filone pegmatitico situato lungo la strada Fondotoce-Bieno. Il filone, discordante rispetto ai micascisti incassanti, è bordato da due piccole zone di deformazione a comportamento fragile.*

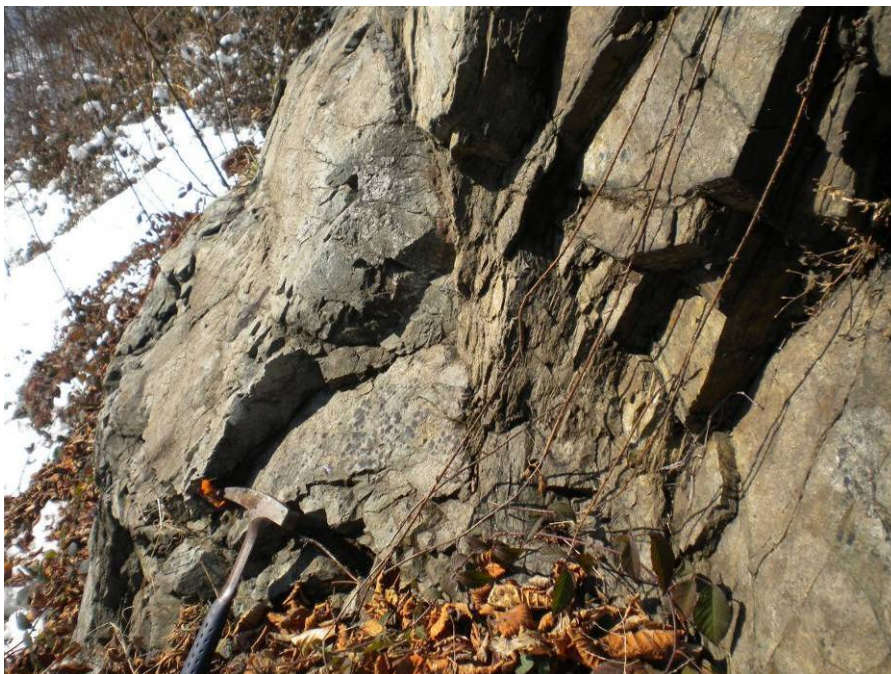
*Figura 6.11 : Filone basico discordante con i micascisti incassanti. Il contatto tra il filone (a sinistra nella foto) e i micascisti (a destra) è netto e non deformato.*

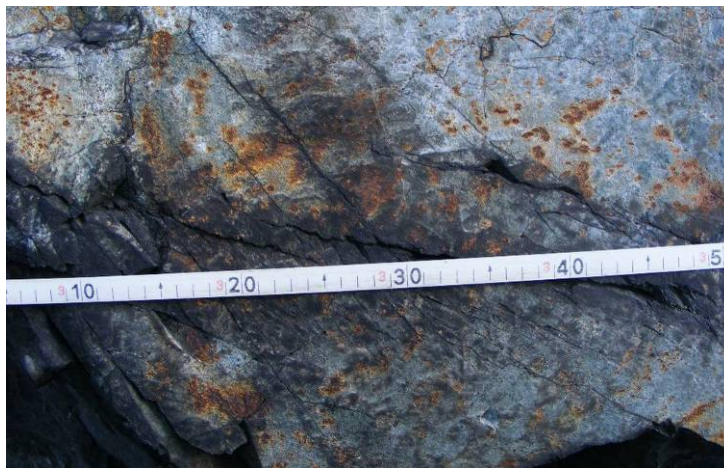
*Figura 6.13 : piccola zona di taglio destra a sviluppo incipiente, sviluppata nel filone aplitico studiato dalla stazione RG-5. Tale struttura è stata correlata con lo sviluppo entro i litotipi più competenti (costituiti nell'area dai filoni aplitici) dei piani assiali delle strutture di fase Sp+2.*

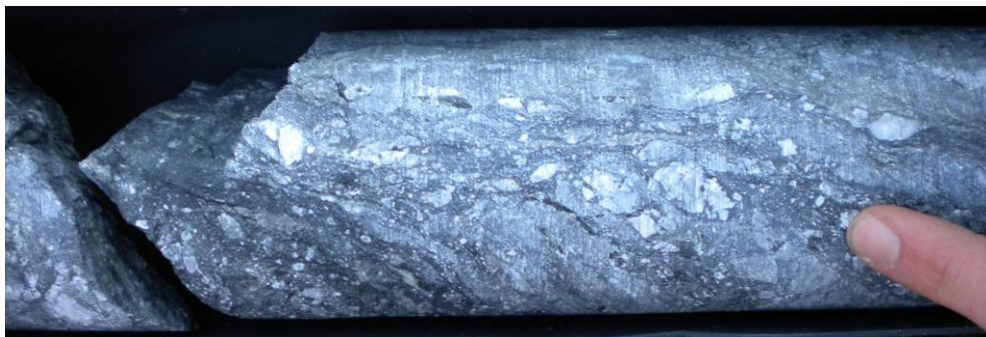
Figura 6.17 : zona di taglio a comportamento duttile-fragile costituita da una protomilonite foliata e coesiva, individuata dal filone S.PD.03.

Il sondaggio S.PD.03 ha invece intercettato delle protomiloniti coesive e foliate costituite da una breccia cataclastica immersa in una matrice microcristallina di colore scuro coesiva e foliata, in cui è chiaramente visibile una direzione di flusso ad inclinazione circa subverticale. All'interno della matrice microcristallina, presente in una percentuale compresa tra il 10-50 % del volume della carota, sono presenti clasti eterometrici ed angolosi costituiti da aggregati quarzoso-feldspatici e litoidi (costituiti da clasti di micascisti). La forma dei clasti varia da equidimensionale ad allungata (forma prismatica o tabulare) e le dimensioni sono comprese tra 2-5 mm e circa 10 cm (Figura 6.17).

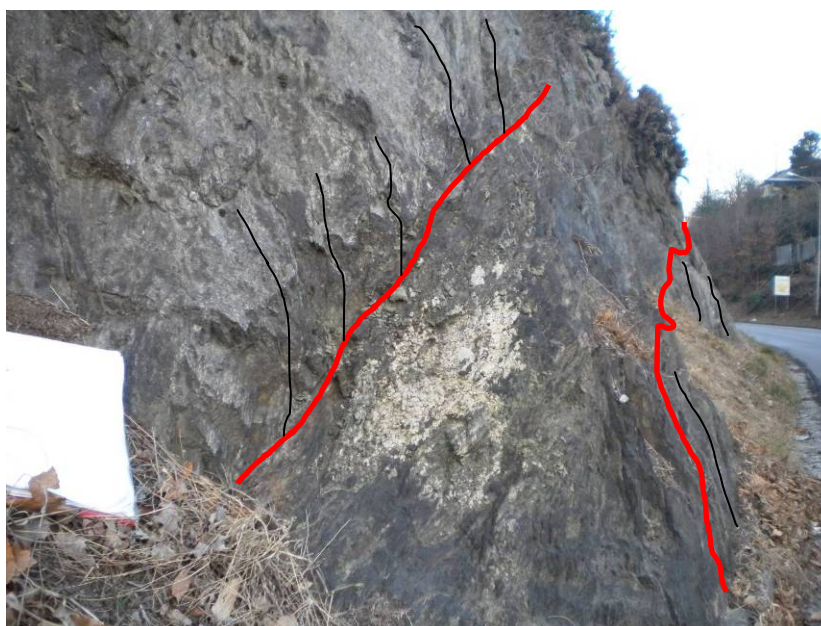
Figura 6.18 : zona di taglio duttile (più scura al centro della foto delimitata indicativamente dalle due righe rosse) che taglia la scistosità Sp dei micascisti (Sp evidenziata dalle curve di colore nero). La fotografia, scattata poco a monte di Fondotoce dopo l'ultimo tornante della strada per Bieno, evidenzia il carattere discordante della zona di taglio disposta lungo la strada.

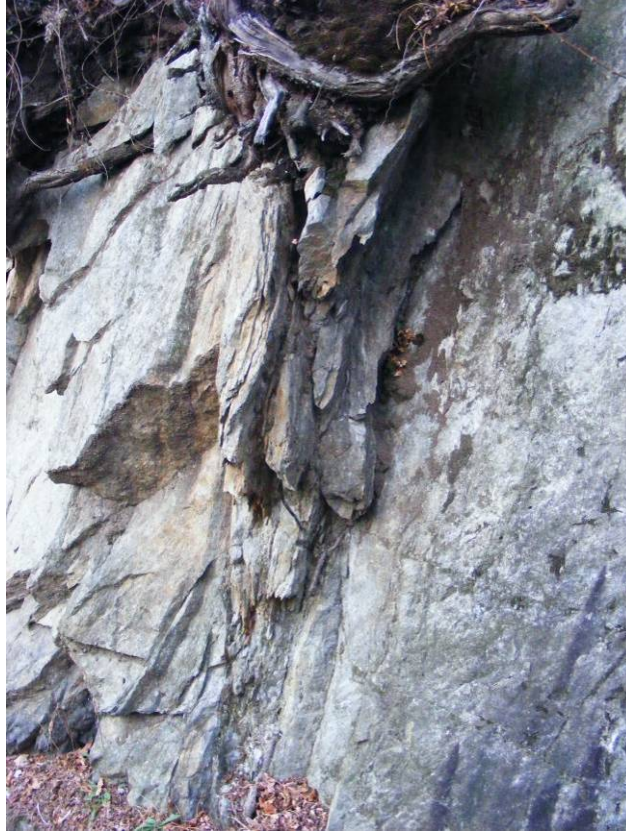
*Figura 6.21 : zona di taglio di limitate estensioni che taglia la scistosità Sp dei micascisti. Si noti l'assenza di matrice fine nella roccia di faglia e l'intenso slip cleavage anastomosato.*

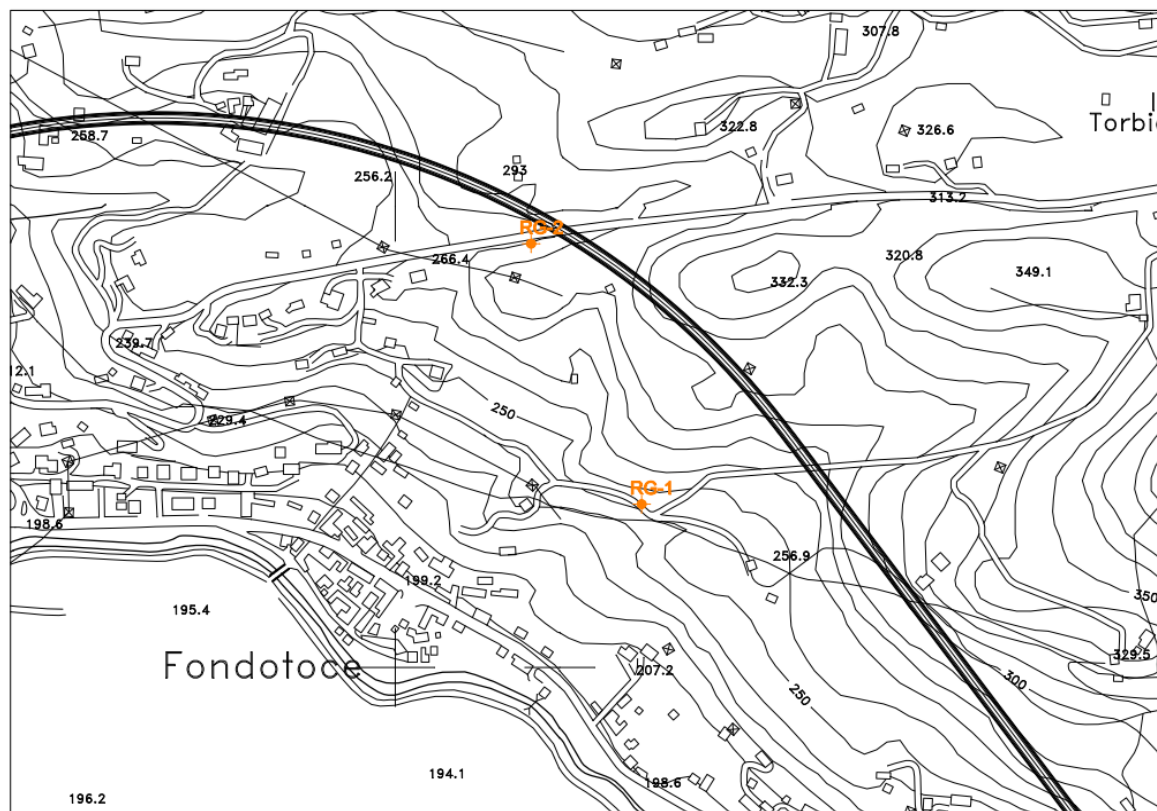
*Figura 7.1 : Ubicazione rilievo geomeccanico RG-2. (Non in scala).*
