eni S.p.A.
Divisione Exploration & Production

Doc. DOC.SIC 199
Studio di Impatto Ambientale
Pozzo Esplorativo Carpignano Sesia 1

Carta Geomorfológica e dei dissesti
Relazione Geologica integrata nel PRG

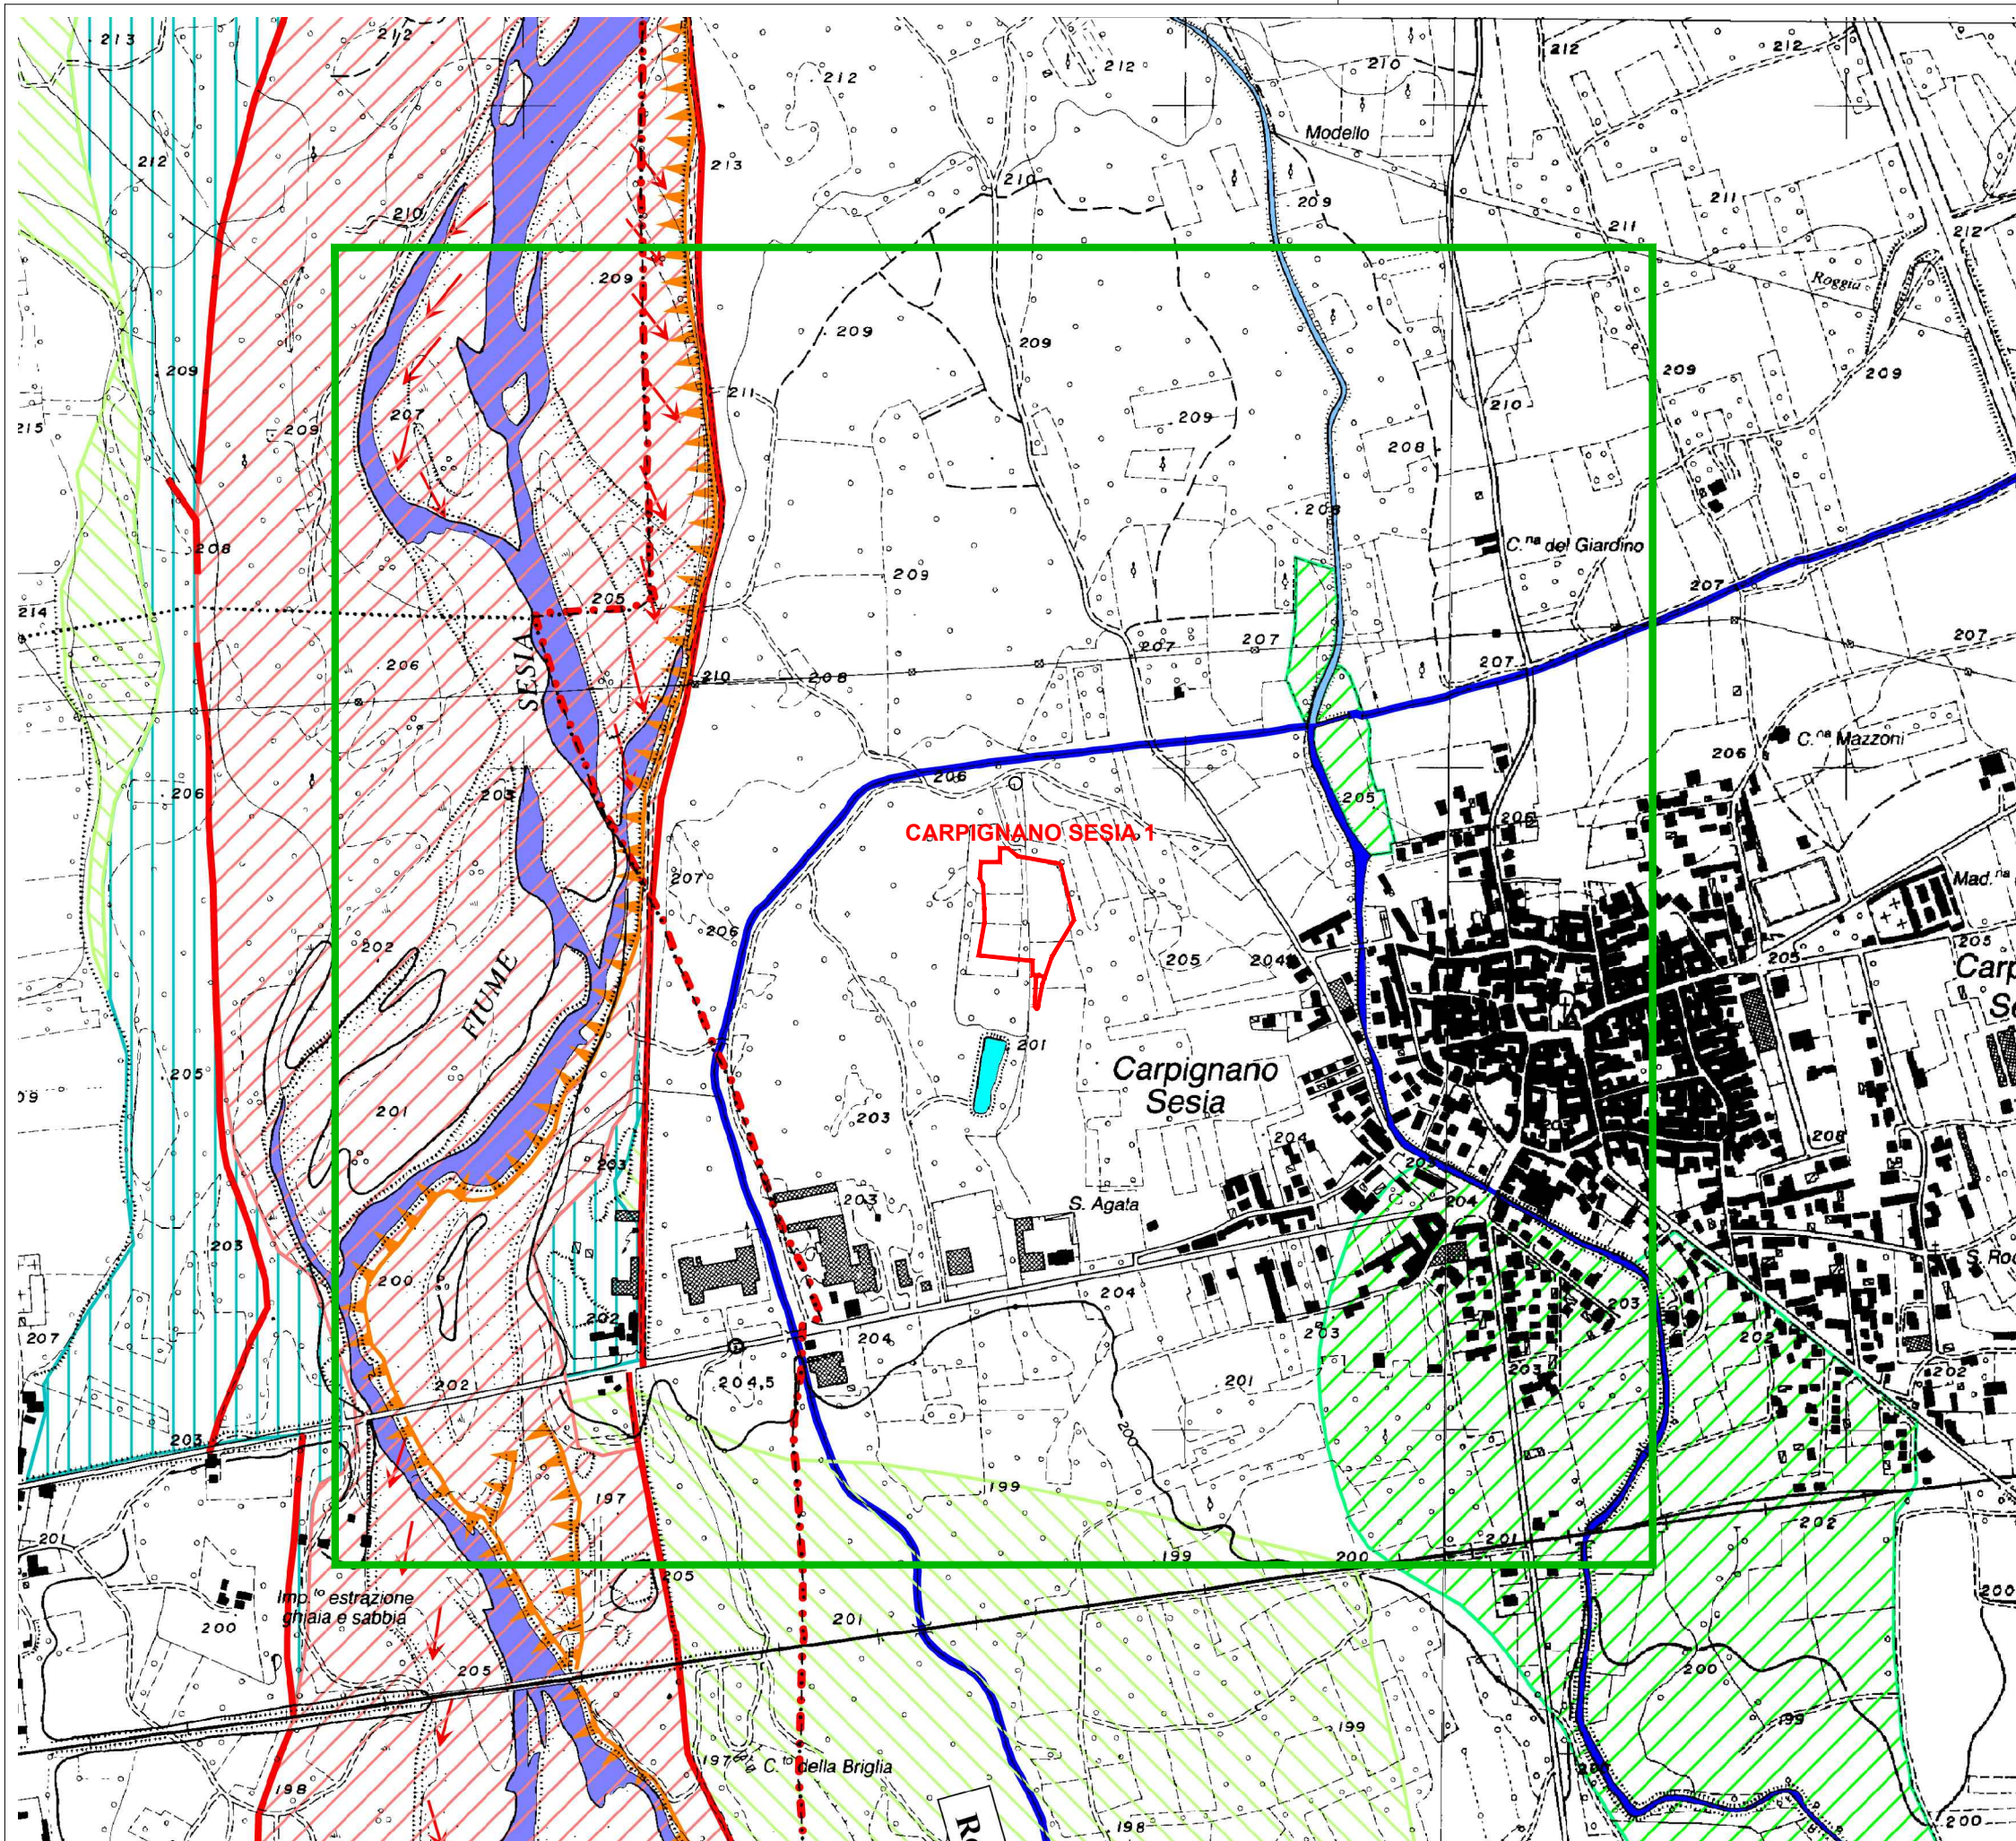
FONTE: COMUNE DI CARPIGNANO SESIA, VARIANTE STRUTTURALE DI ADEGUAMENTO DEL P.R.G.C., ELABORATO ATG04, CARTA GEOMORFOLOGICA E DEI DISSESTI

AREA IMPIANTO AREA DI STUDIO lato 2 km
