# LIAISON LYON - TURIN / COLLEGAMENTO TORINO - LIONE

*Infopoint Caserma Clemente Henry - Susa*

**Fase 2 - Relazione tecnico illustrativa**

**Oggetto: relazione indagini stratigrafiche eseguite sulle superfici esterne della Caserma Henry a Susa.**

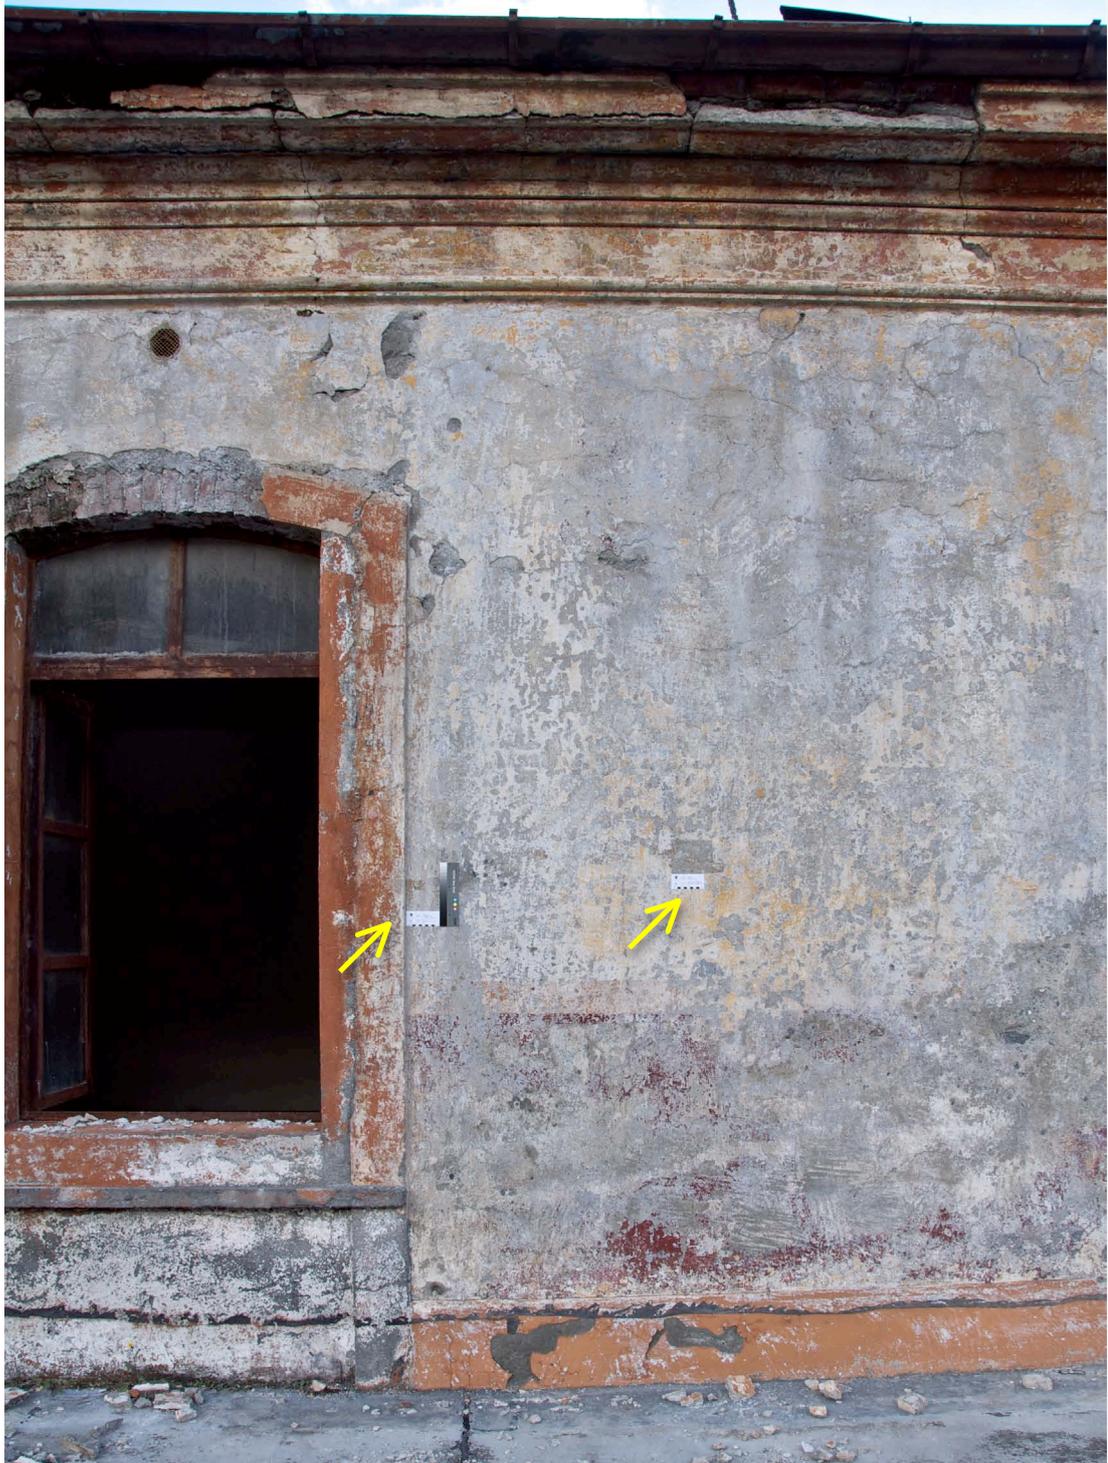
**Sondaggi Stratigrafici nn. 7 e 8**  
PARETE NORD (Esterno) – P1° (Terrazzo)  
*Localizzazione dei punti di indagine*

**Sondaggio Stratigrafico n. 7**  
PARETE NORD (Esterno) – P1° (Terrazzo), parete
