**CONSORZIO DI BONIFICA DELLA
BARAGGIA BIELLESE E VERCELLESE**

**RIFACIMENTO INVASO SUL TORRENTE SESSERA IN SOSTITUZIONE
DELL'ESISTENTE PER IL SUPERAMENTO DELLE CRISI
IDRICHE RICORRENTI, IL MIGLIORAMENTO DELL'EFFICIENZA IDRICA
DEGLI INVASI ESISTENTI SUI TORRENTI RAVASANELLA ED OSTOLA,
LA VALORIZZAZIONE AMBIENTALE DEL COMPRENSORIO**

**FASCICOLO F 15
IMPATTO PAESAGGISTICO**

PROGETTO DEFINITIVO

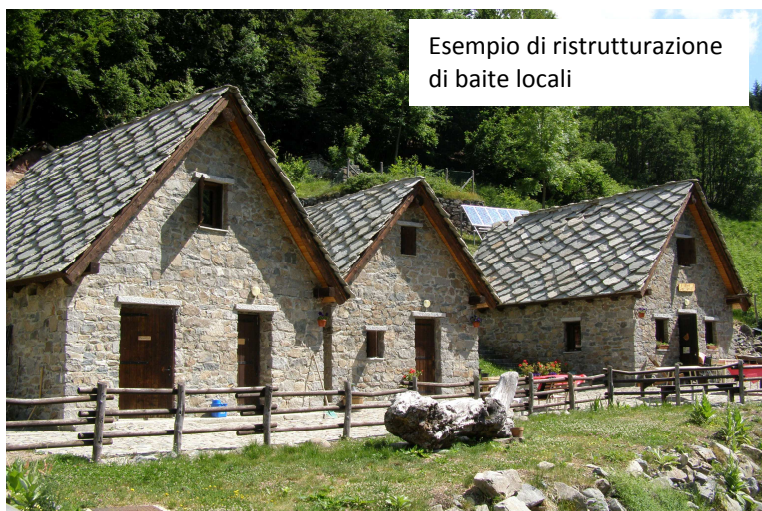
In relazione alle scelte tipologico-formali e ai materiali utilizzati come si vede nella tavola DD44, di cui si riporta uno stralcio, le scelte tipologiche sono strettamente dipese dalla connotazione

architettonica locale anche in funzione dell'edificio esistente:

copertura a due falde in lose di pietra con orditura in legno, davanzali e soglie in lastre di pietra, lattoneria in rame, serramenti e scuri in legno, rivestimento delle facciate mediante perlinatura in legno (su tipologia dell'edificio esistente) e pietra a spacco, inserti angolari in materiale lapideo. Le geometrie dell'edificio compresa l'inclinazione delle falde e le

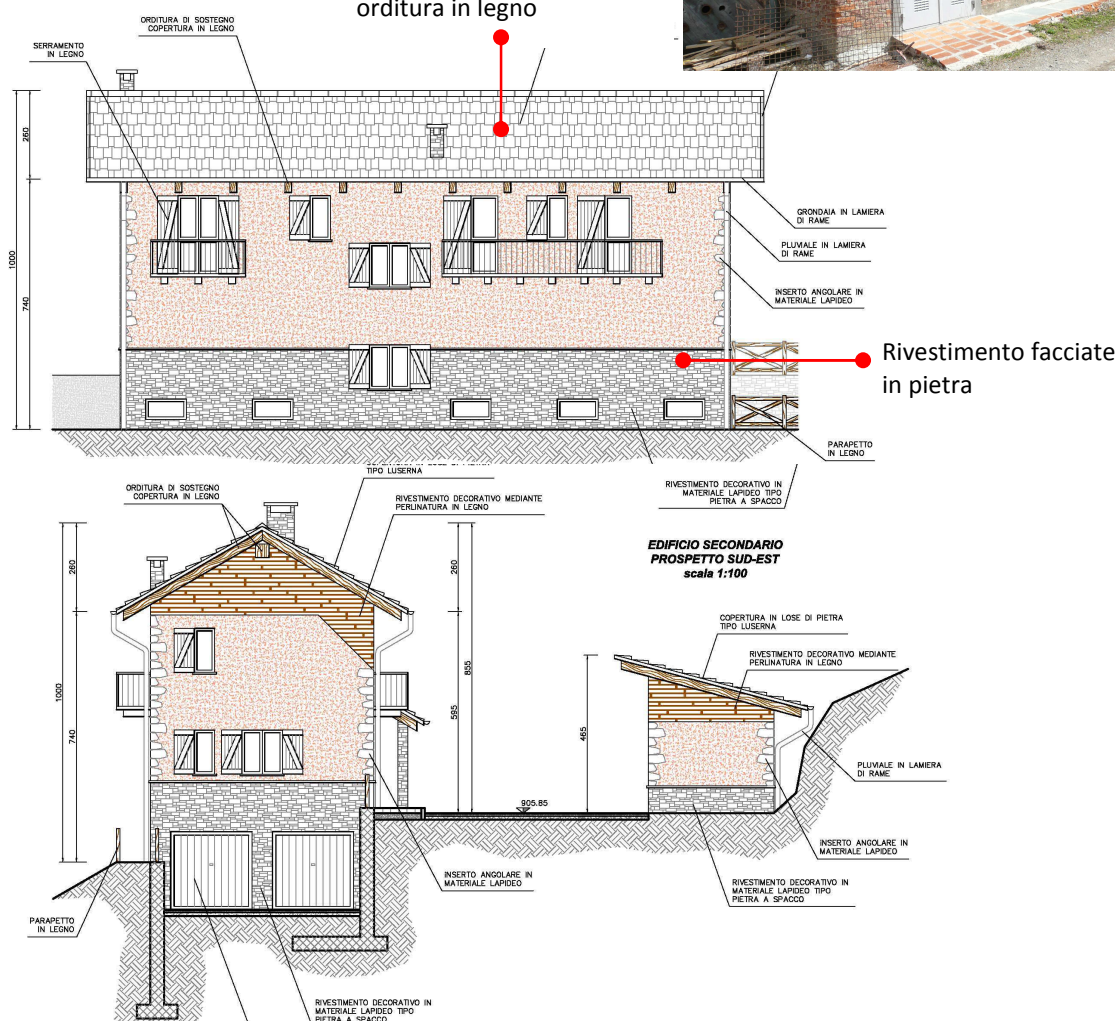
Prospetti casa di guardia

Edificio esistente

Copertura in lose
orditura in legno

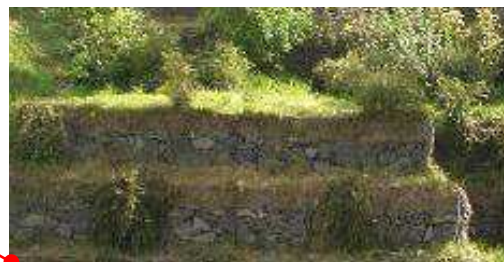
Gabbionate rinverdate in progetto

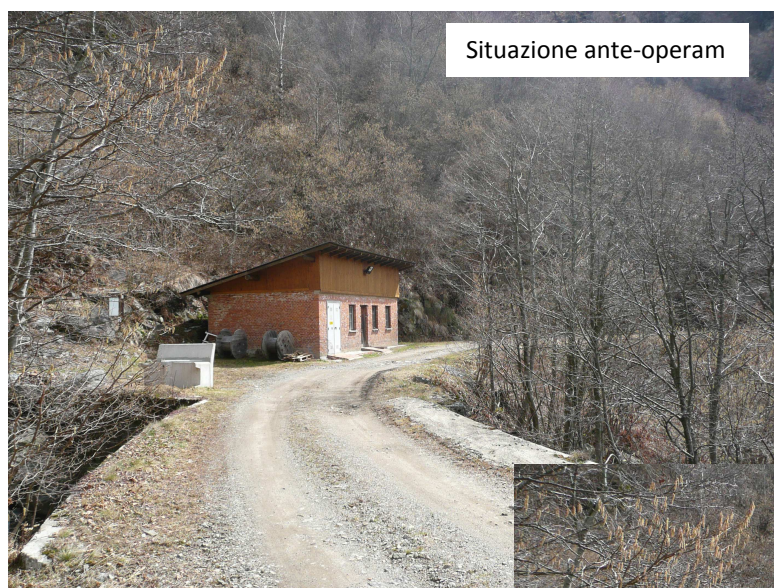
Gabbionate esistenti a monte della casa di guardia

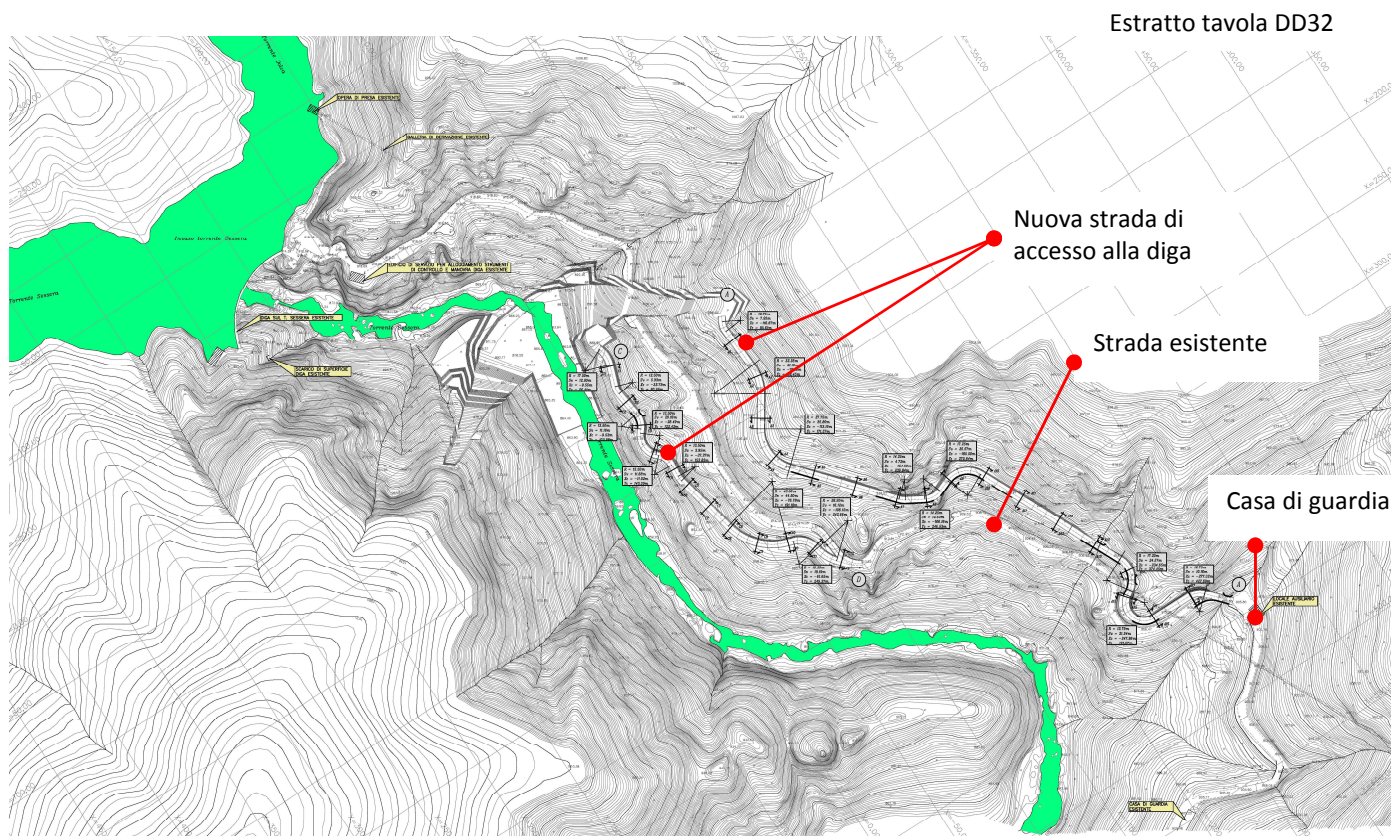
Le mitigazioni riguardano oltre naturalmente alla scelta di materiali naturali con particolare attenzione alle cromie proprie dei luoghi, il rinverdimento del versante mediante idrosemina e piantumazione di specie arbustive autoctone e il rinverdimento delle gabbionate in progetto con sacchi di yuta e idrosemina, il rivestimento dei muri di sostegno in c.a. di controripa e sottoscarpa in pietra lavorata, la posa di barriere di sicurezza in acciaio con rivestimento in legno.

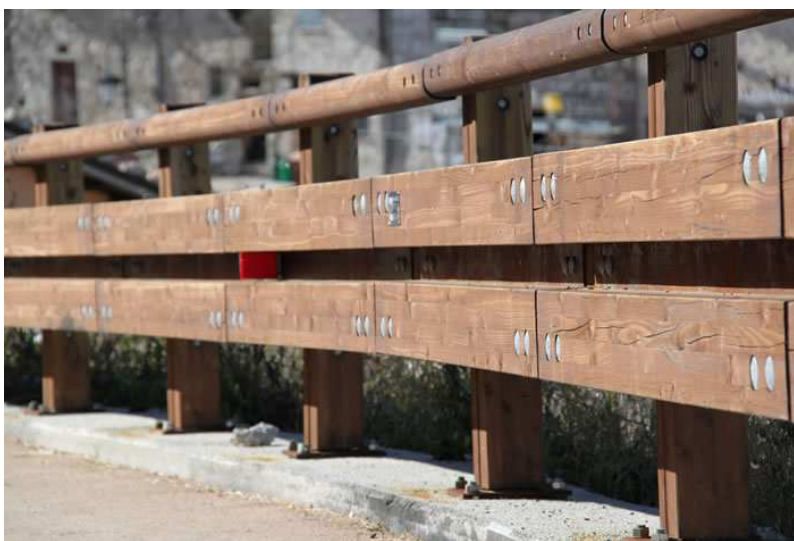
Barriera di sicurezza in
legno-acciaio classe N2
tipo

Per quanto riguarda la strada esistente vengono eseguiti interventi di ripristino finale della pavimentazione stradale, consolidamento e messa in sicurezza della viabilità mediante disaggi e ingegneria naturalistica (gabbionate rinverdite), guard-rail in legno-acciaio classe N2.

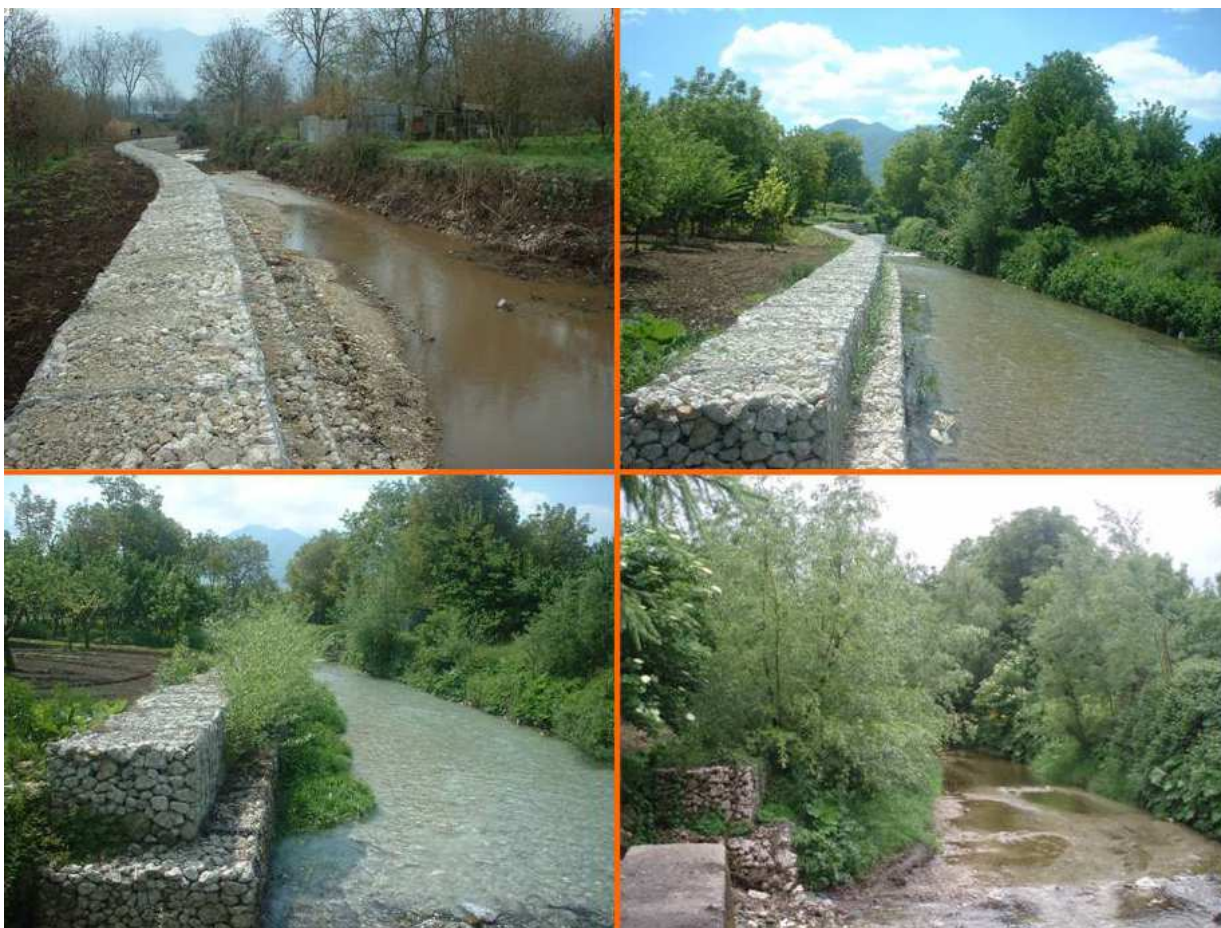
Rinverdimento
gabbionate in fasi
temporali successive

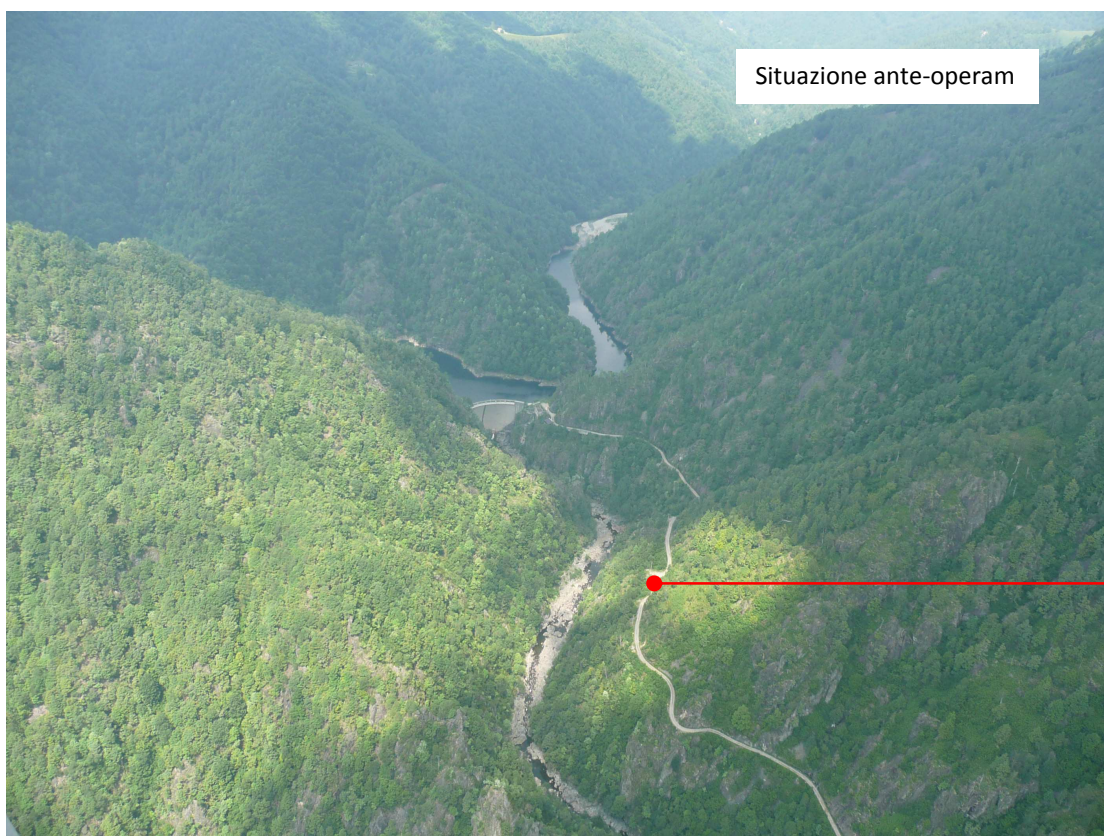
Situazione ante-operam

Strada di accesso
esistente alla diga che
viene ripristinata e
consolidata

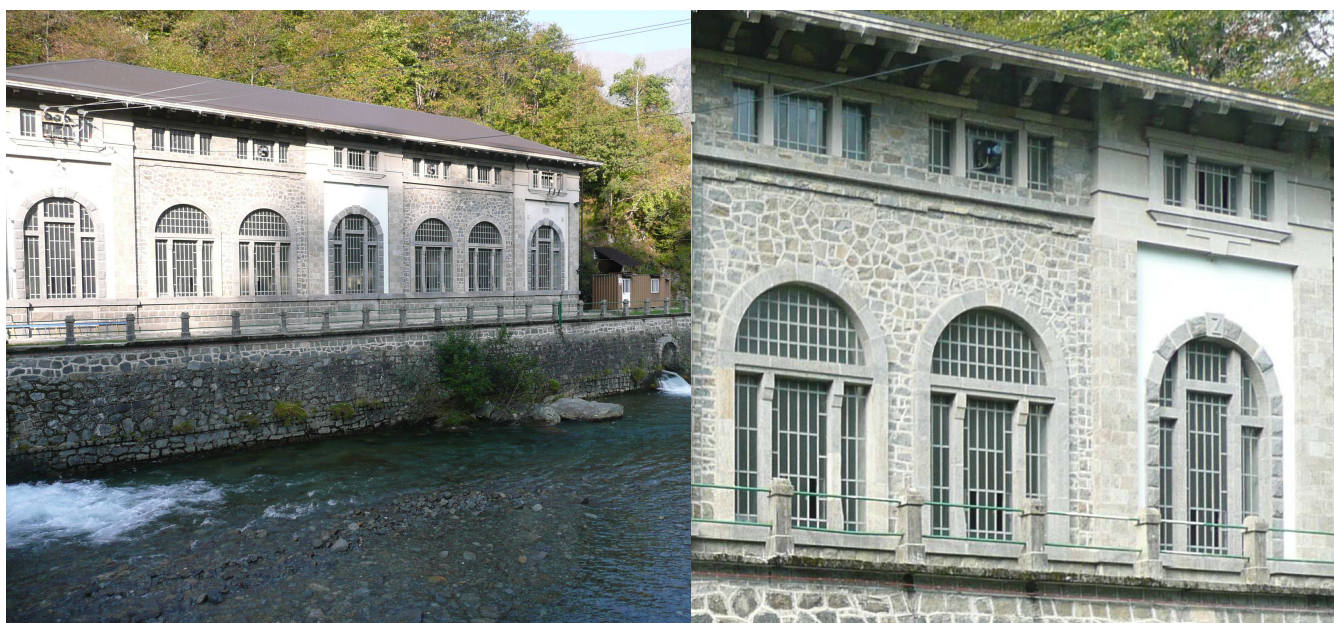
In relazione alle scelte tipologico-formali e ai materiali utilizzati come si vede nella tavola DD53, di cui si riportano alcuni stralci, le scelte tipologiche sono strettamente dipese dalla connotazione architettonica locale anche in funzione della vicina centrale idroelettrica del Piancone II.

Le geometrie del locale di controllo in progetto compresa l'inclinazione delle falde e le proporzioni delle aperture rispecchiano le strutture locali, in particolare si è scelto di realizzare la copertura in coppi e di inserire fasce di rivestimento in pietra sulla facciata su disegno della esistente centrale idroelettrica, di utilizzare infine davanzali e soglie in lastre di pietra. Il muro di contenimento della nuova vasca di accumulo viene ripristinato come l'esistente in pietra.

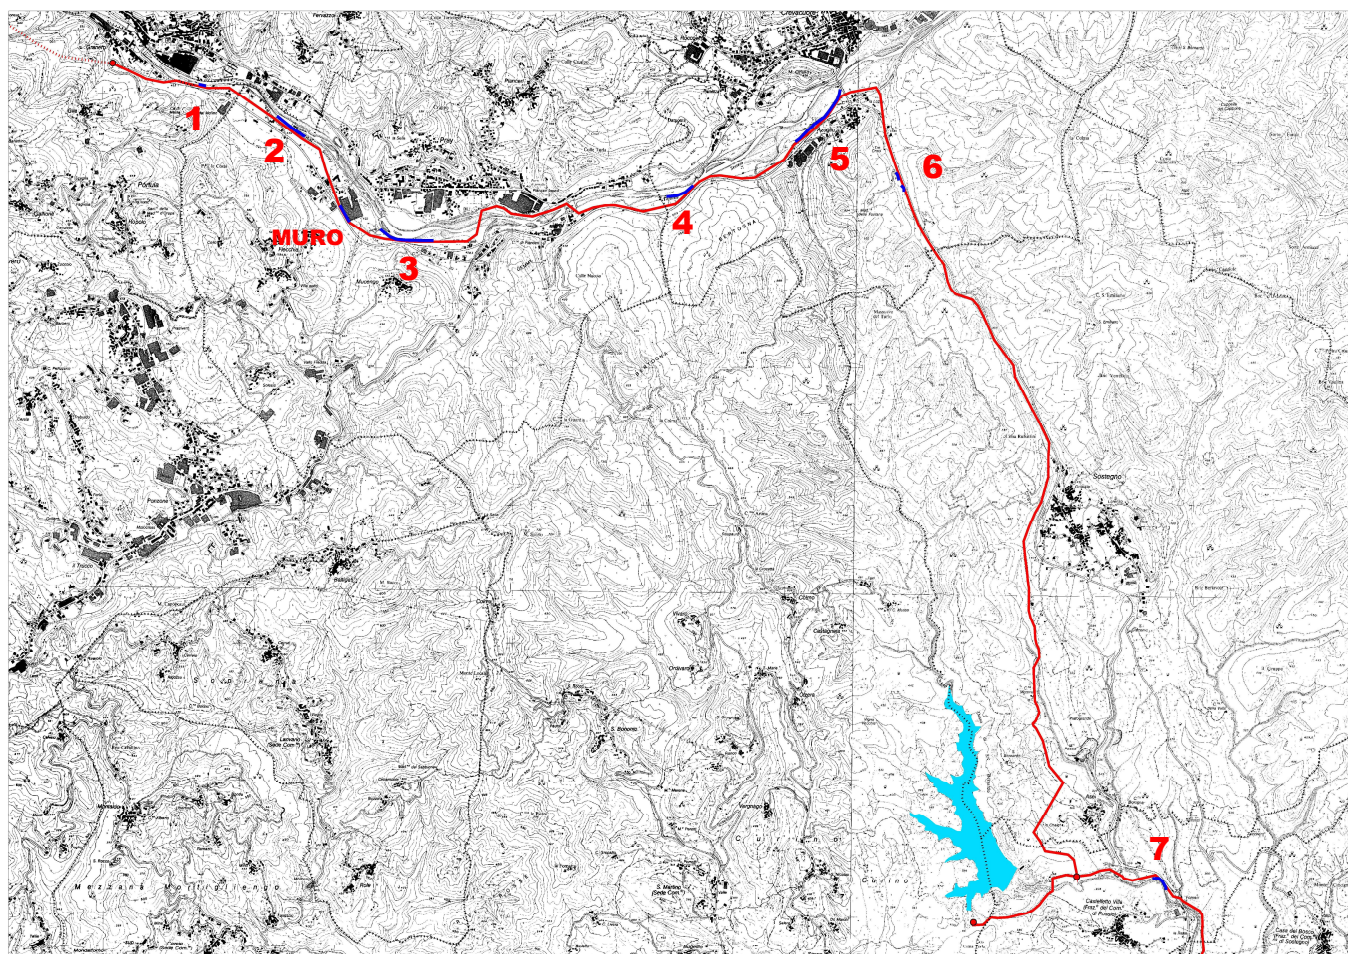
Le opere di consolidamento delle sponde del T.Sessera e del T.Giara sono costituite da difese spondali in massi, la scelta progettuale è dipesa dal fatto che tale tipologia si ritrova in più punti limitrofi. Le difese ricadono nei Comuni di Portula (1), Pray (2-3), Crevacuore (4-5-6) e Roasio (7) come illustrato di seguito.

2. **difese spondali** di consolidamento sponde T. Sessera (per la localizzazione planimetrica si rimanda alle tavole DC 38, DC39, DC41, DC42, DC43);
3. **difese spondali** di consolidamento sponde T. Giara, (per la localizzazione planimetrica si rimanda alle tavole DC44 e DC 46).

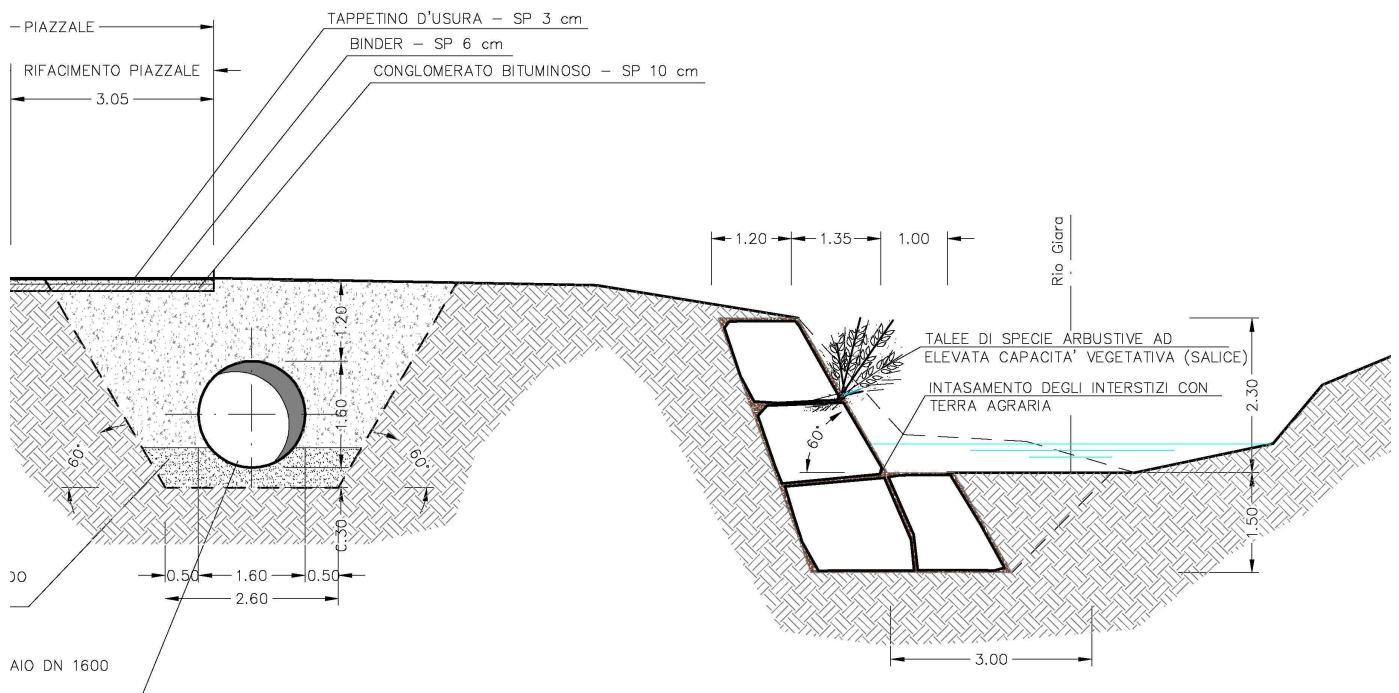
La tipologia di difesa è quella rappresentata nel particolare sotto:

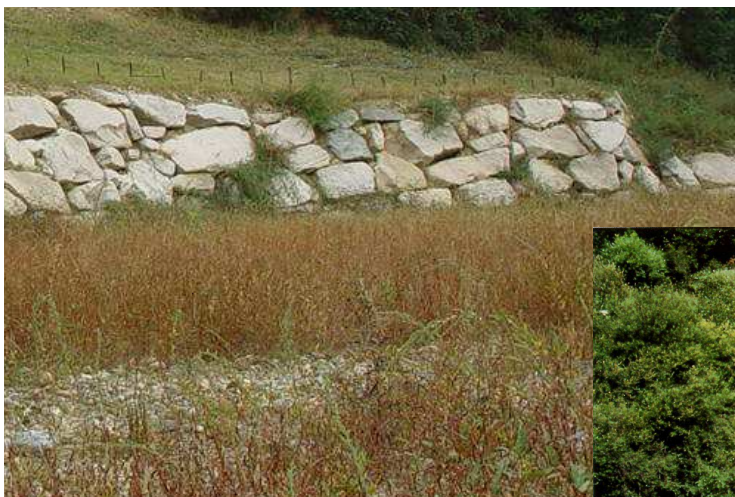
La mitigazione delle difese consiste nell'intasamento dei massi mediante terreno vegetale e l'inserimento tra i massi di talee di salice al fine di realizzare un rinverdimento delle stesse come nelle immagini riportate.

Mitigazione difese mediante messa a dimora di talee di salice
FASE 1

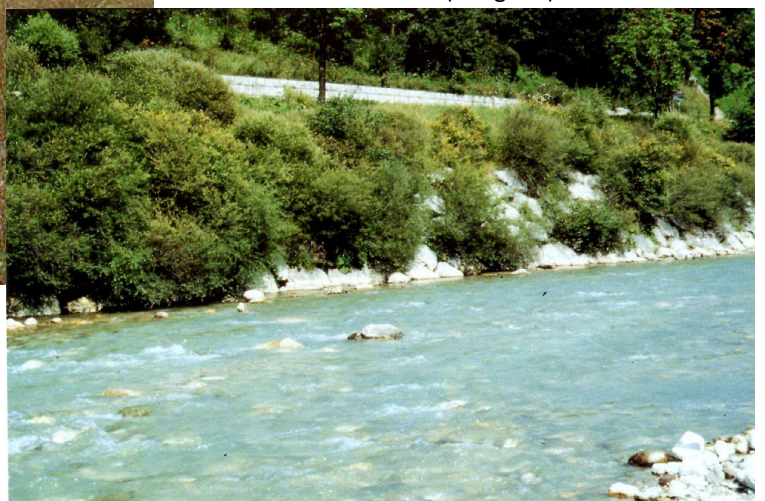
Mitigazione difese mediante messa a dimora di talee di salice
FASE 2 (a regime)

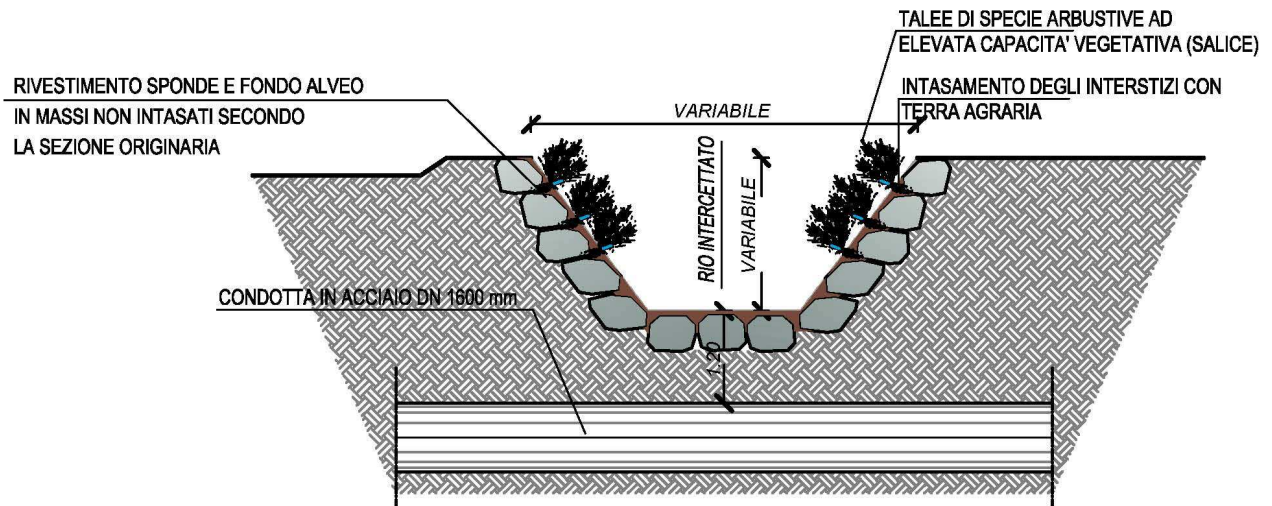
ATTRAVERSAMENTO TIPO

Oltre a tali difese sono presenti una serie di attraversamenti di acque pubbliche e demaniali, per la loro localizzazione si rimanda al fascicolo F11 Idraulica e Demanio. La tipologia utilizzata è sempre rivestimento in massi intasati di terreno agrario e rinverditi sulle sponde mediante talee di salice secondo le immagini precedenti.

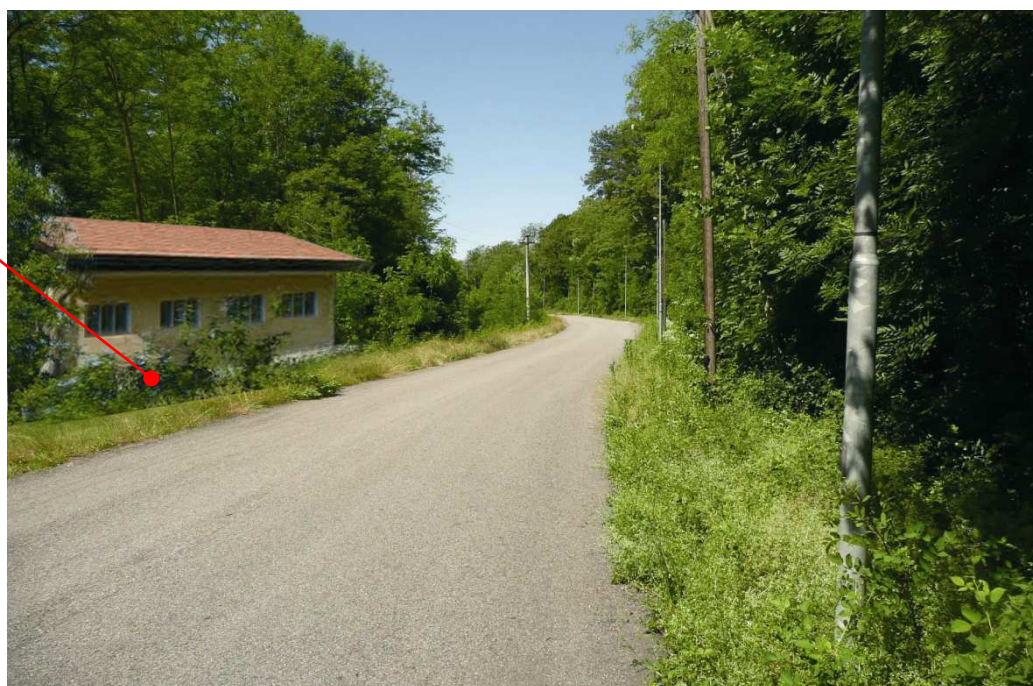
Mitigazione mediante
schermatura con essenze
arboree locali d'alto fusto

Le mitigazioni in questo caso riguardano l'utilizzo di recinzione metallica verde e realizzazione di schermatura del nuovo edificio mediante piantumazione di essenze arboree autoctone ad alto fusto.

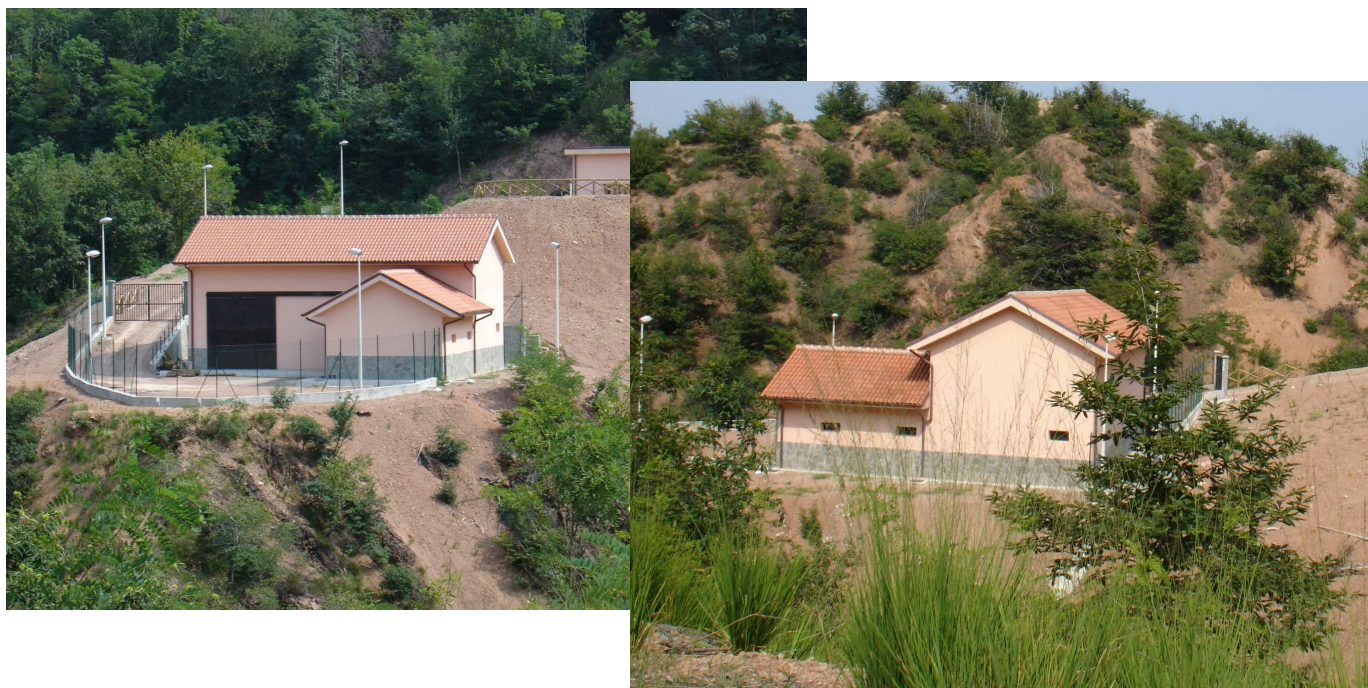
Simulazione planimetrica

In relazione alle scelte tipologico-formali e ai materiali utilizzati come si vede nella tavola DC63, di cui si riportano diversi stralci, data l'esclusività dell'accesso all'area della centrale denominata "Ostola2" da personale adibito, si è deciso in sede progettuale di dare la stessa connotazione degli edifici tecnici limitrofi, ovvero tetto a due falde in coppi.

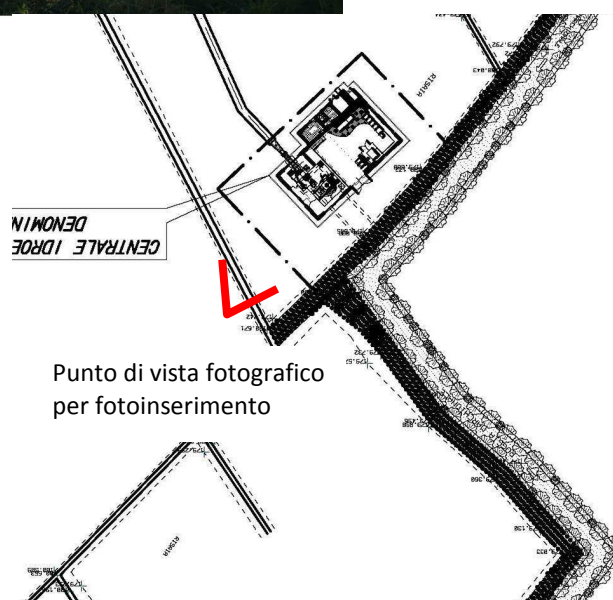
In relazione alle scelte tipologico-formali e ai materiali utilizzati come si vede nella tavola DC64, di cui si riporta uno stralcio, dato l'esclusività dell'accesso all'area della centrale denominata "Sesial" da personale adibito, si era deciso in sede progettuale di privilegiare essenzialmente la copertura realizzando il tetto a due falde in coppi.

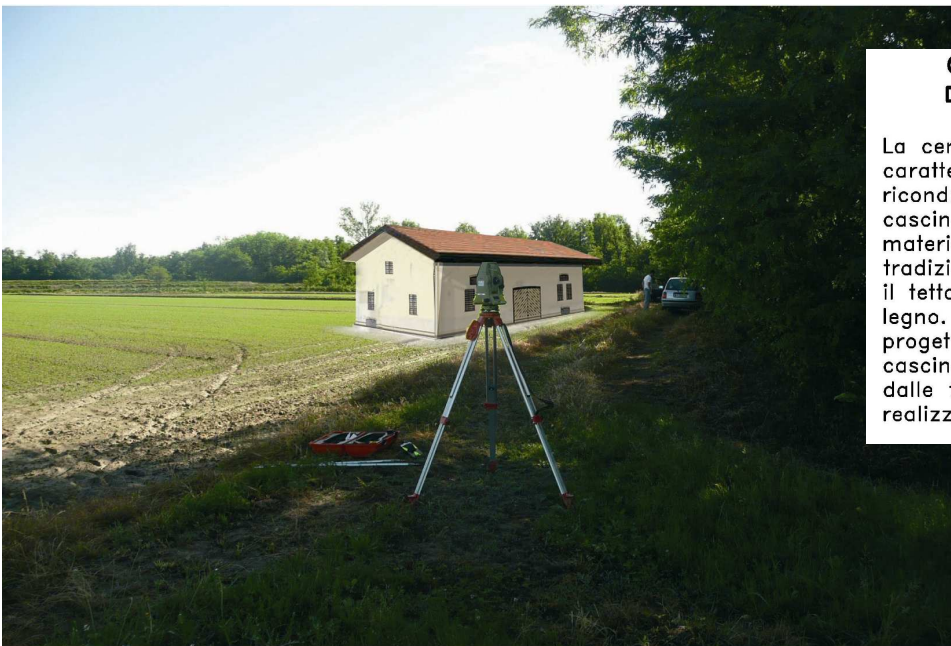
Situazione post-operam con nuova proposta progettuale

Ricadendo però la centrale in area vincolata “galassini” si è optato per una scelta tipologica maggiormente integrata con l’ambiente. I tratti architettonici sono infatti riconducibili a cascinali e fabbricati rurali della campagna circostante. Le caratteristiche sono quindi tetto a due falde in coppi, su orditura in legno, serramenti in legno intonaco rustico in malta di calce e lattoneria in rame.
