# LIAISON LYON - TURIN / COLLEGAMENTO TORINO - LIONE

## NOUVELLE LIGNE LYON TURIN – NUOVA LINEA TORINO LIONE PARTIE COMMUNE FRANCO – ITALIENNE – PARTE COMUNE ITALO – FRANCESE

*Prescrizione n.196  
Infopoint Caserma Clemente Henry - Susa*

**Fase 2 - Relazione geologica**

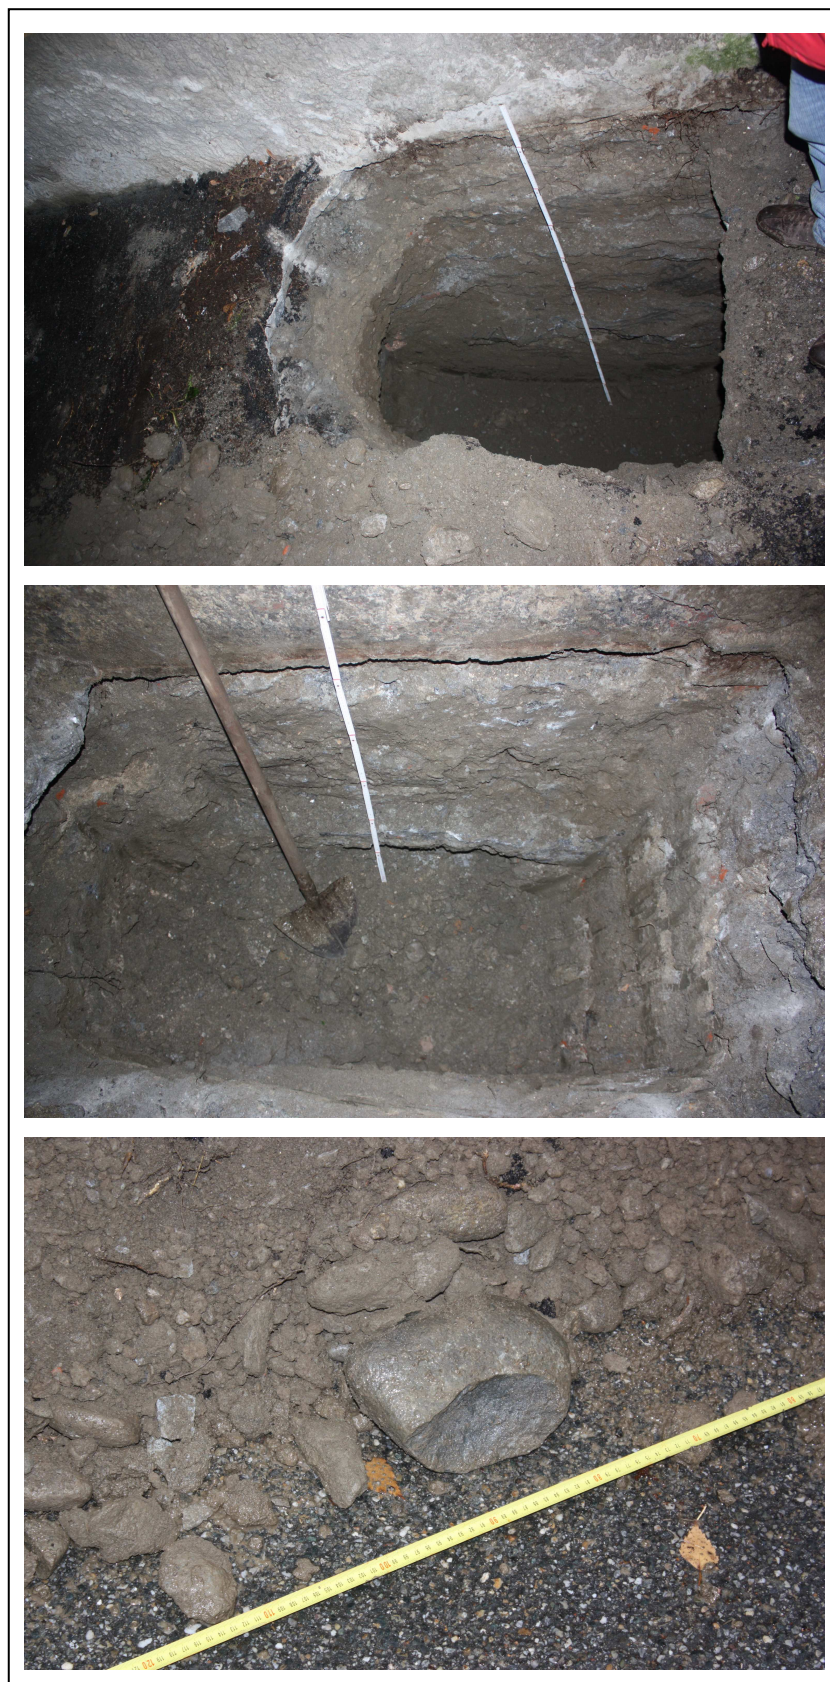
Il giorno 27/11/12 nel lotto di intervento sono stati inoltre realizzati n. 3 pozzetti geognostici, con lo scopo di verificare la geometria delle fondazioni delle strutture e la natura del sottosuolo alle profondità da esse raggiunte (figura 7). In nessuno dei pozzetti esplorativi è stata rilevata la falda freatica. Essa nei pozzi profondi censiti nell'ambito della piana di Susa mostra infatti soggiacenza molto elevata e variabile tra i 35 ed i 45 m.

**Figura 7. Pozzetti geognstici**

Nei saggi realizzati all'interno del lotto oggetto di interventi e volti al riconoscimento delle fondazioni delle strutture hanno colto per le profondità investigate (circa 2,5 m) la presenza di ciottoli e ghiaie essenzialmente di calcescisto in matrice sabbiosa a tratti sabbioso-limosa. Tale assetto rispecchia fedelmente quanto osservato in scavi e saggi realizzati nell'intorno circostante significativo in occasione della realizzazione di interventi edilizi e/o di pozzetti esplorativi effettuati per fini geognostici.
