LIAISON LYON - TURIN / COLLEGAMENTO TORINO - LIONE
 Partie commune franco-italienne / Sezione transfrontaliere
 Parte comune italo-francese / Sezione transfrontaliere

NOUVELLE LIGNE LYON TURIN - NUOVA LINEA TORINO LIONE
PARTIE COMMUNE FRANCO-ITALIENNE - PARTE COMUNE ITALO-FRANCESE
REVISION DE L'AVANT-PROJET DE REFERENCE - REVISIONE DEL PROGETTO DEFINITIVO
 CUP C11J05000030001
GENIE CIVIL - OPERE CIVILI
TUNNEL DE BASE - TUNNEL DI BASE
GALERIE DE LA MADDALENA - GALLERIA DELLA MADDALENA
PORTAIL ET PLATEFORME - EXCAVATION ET OUVRAGES DE SOUTÈNEMENT ET DE PROTECTION
IMBOCCO E PIAZZALE - SCAVI E OPERE DI SOSTEGNO E PROTEZIONE
VUE EN PLAN TYPES MURS - PLANIMETRIA TIPOLOGICI MURI

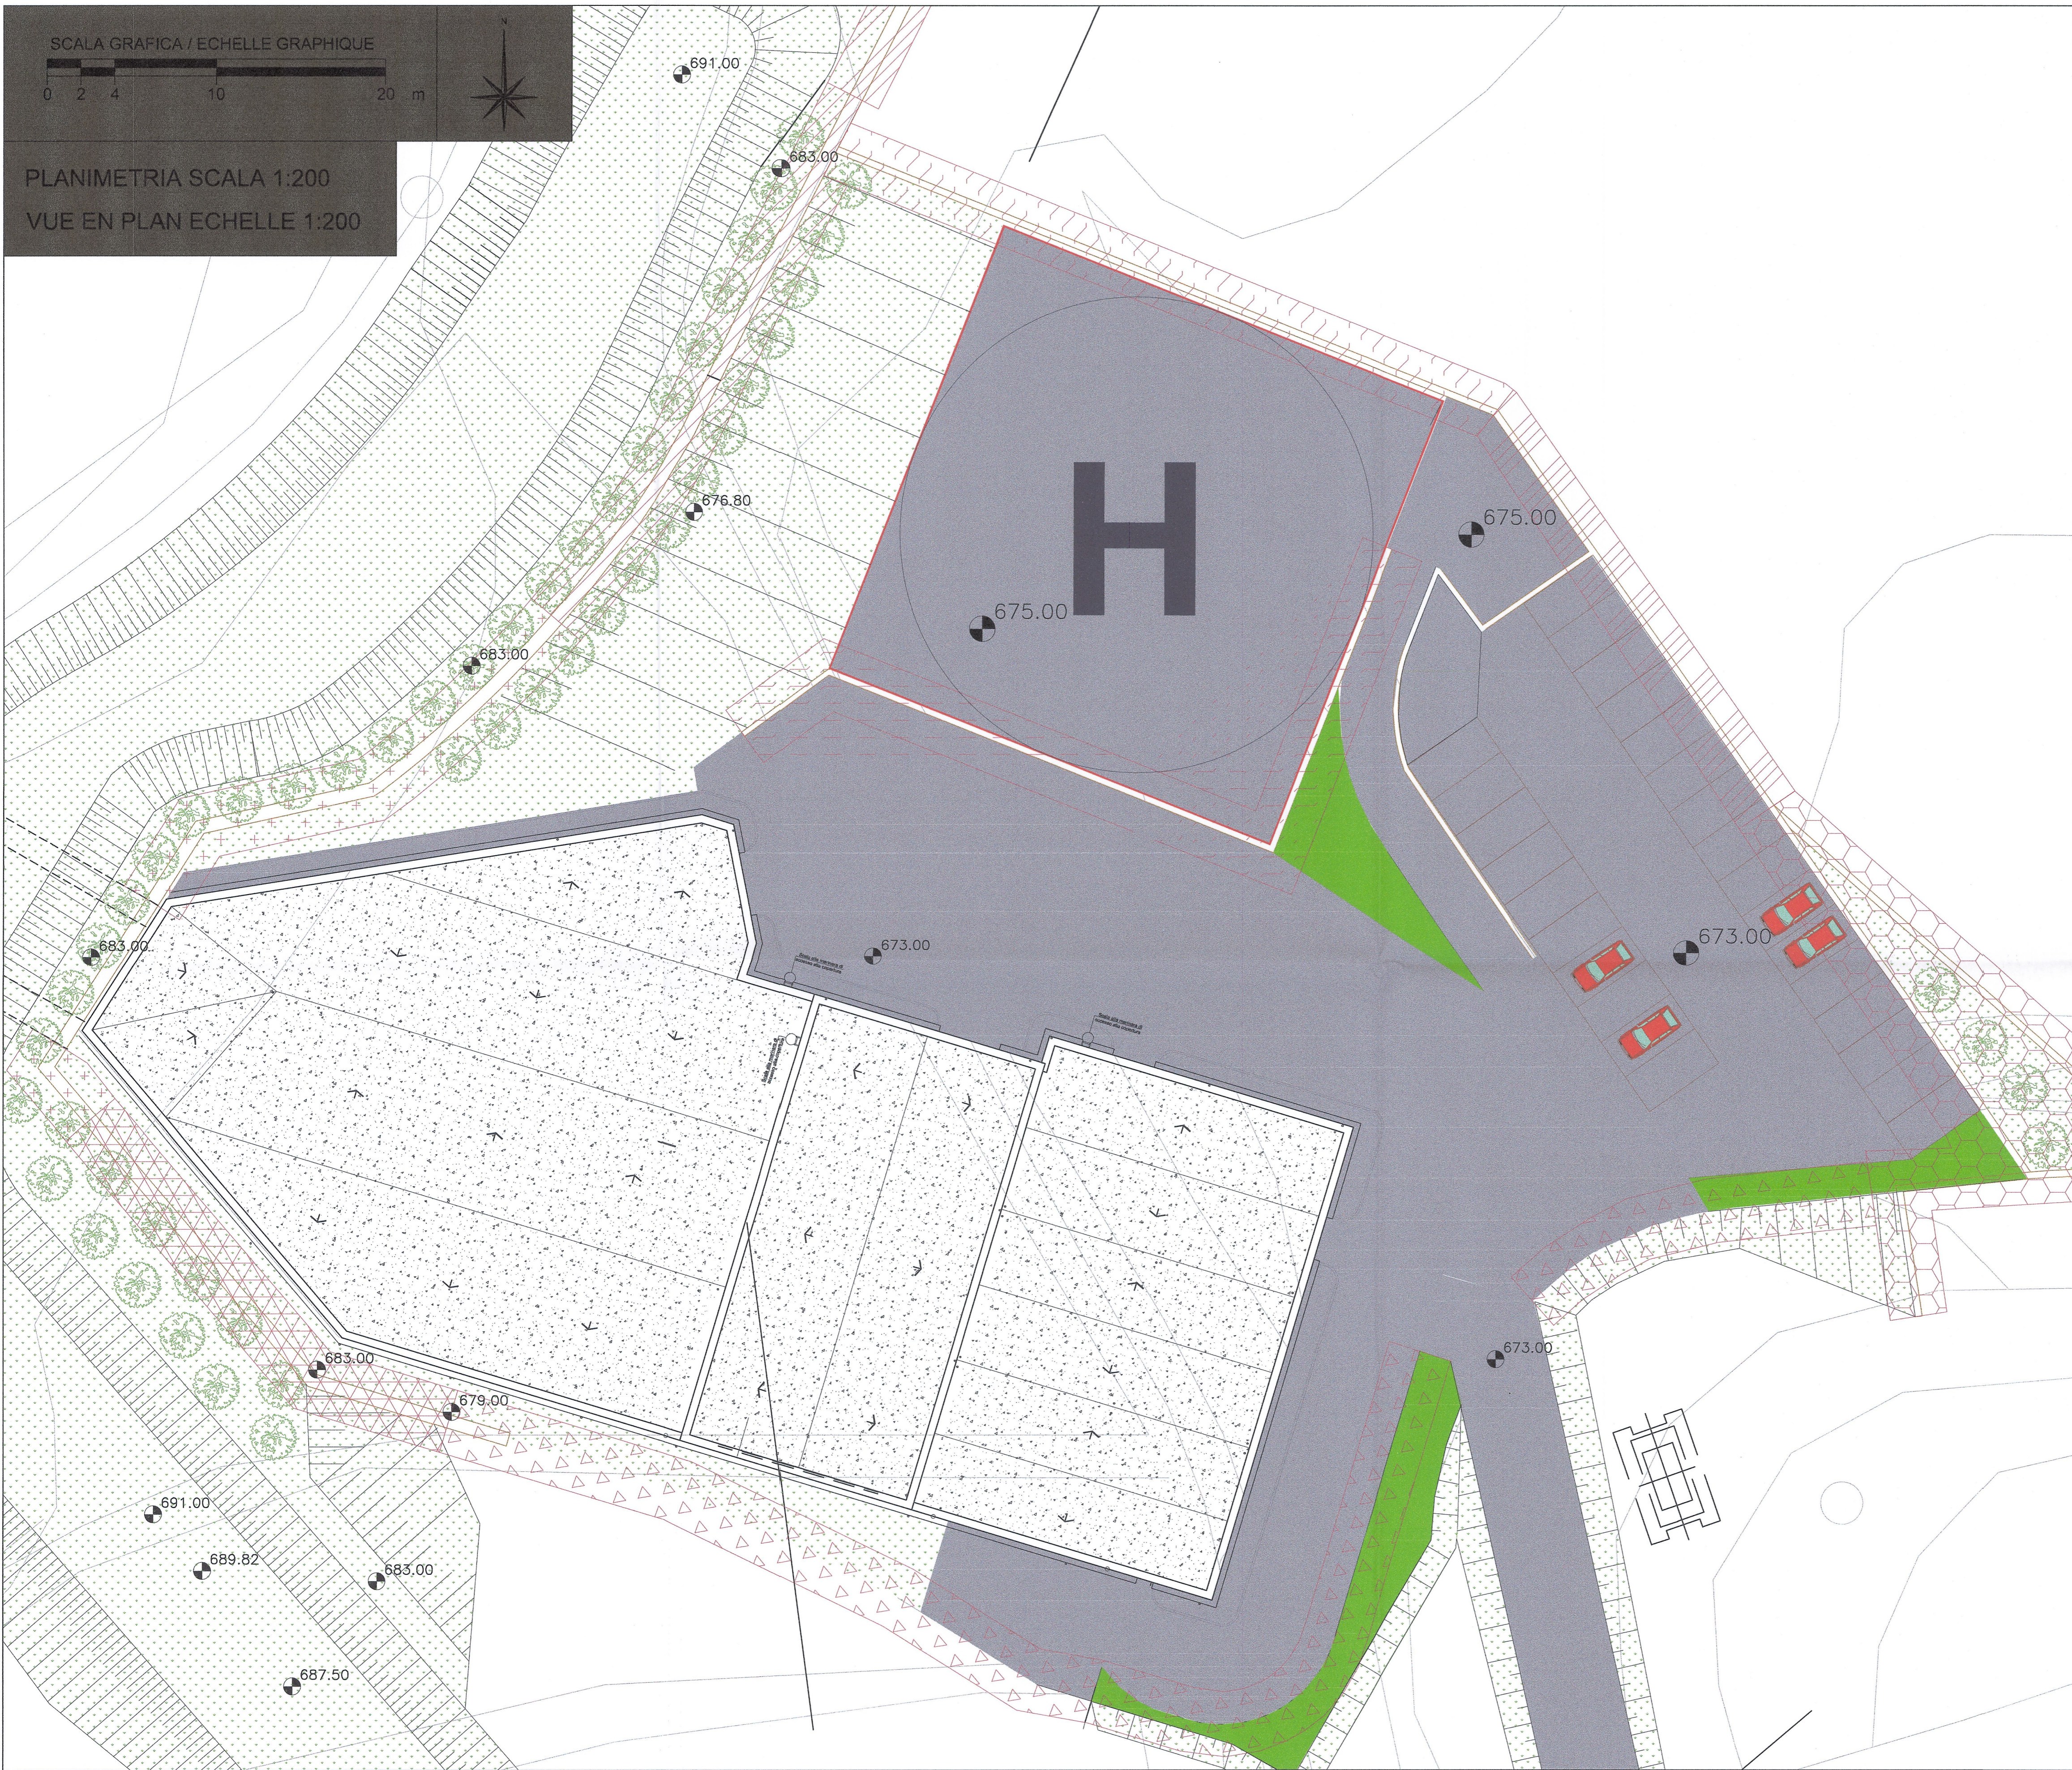
PLANIMETRIA SCALA 1:200
VUE EN PLAN ECHELLE 1:200

TIPO A	TIPO B	TIPO C	TIPO D	TIPO E	TIPO F
